破面 3次元解析 (FRASTA) 法による 遅れ破壊プロセスの解析

Analysis of Crack Initiation and Propagation process in Delayed Fracture by
FRASTA (Fracture-surface Topography Analysis) Method

Synopsis : Crack initiation and propagation process in delayed fracture of high tensile strength steel bolt have been studied by Fracture-surface topography analysis (FRASTA) method. The delayed fracture process thus involves a series of crack initiations rather than the continuous growth of a single crack. Crack initiates at the region of maximum triaxial-stress state. After first crack initiation, new cracks initiate at new regions of sever triaxial-stress state, and these cracks join in propagation process.

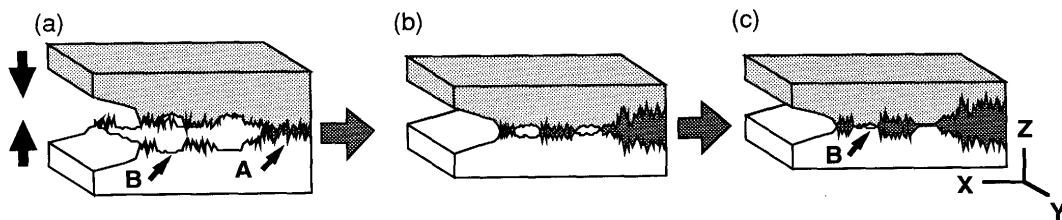
Fig. 1. Principle of FRASTA.

破面解析はFRASTA(FRActure-Surface Topography Analysis)法によって行った。Fig. 1に解析原理を示す。パソコン上で2つの破面を(a),(b),(c)と近づけると、破壊の最終段階で破断した部分が最初に重複し始める。(Fig. 1(a)のA)。これに対し破壊の初期に亀裂が発生した部分(Fig. 1(a)のB)は、亀裂発生後の変形に伴い開口するため、両破面間距離が大きい。そのため2つの破面を近づけても最後まで重複しない(Fig. 1(c)のB)。このようにして2つの破面の重複の状況から亀裂の発生・伝播のプロセスを推定する。XZ面に平行な任意の切断面、YZ面に平行な任意の切断面、およびXY面内での解析が可能である。解析精

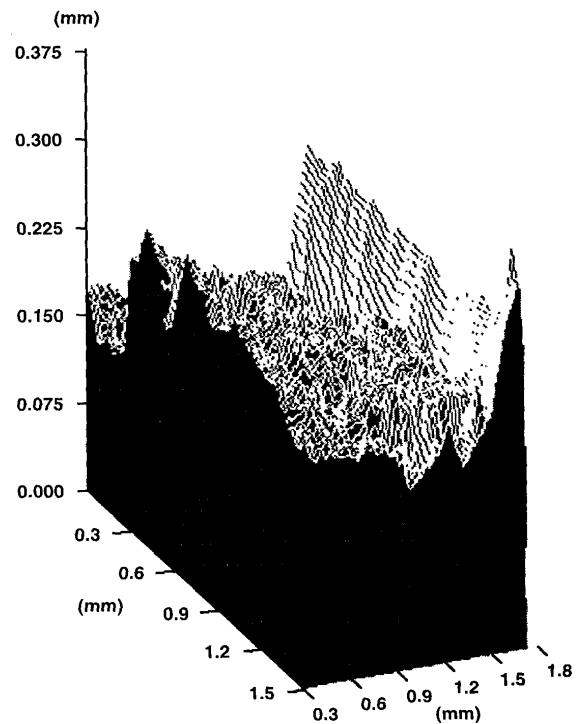
Fig. 7. Scanned image of fracture surface of test piece.

Fig. 6 (a) に破面のFRASTA解析部、Fig. 6 (b) に Fig. 6 (a) A部分の拡大写真を示す。起点近傍は遅れ破壊に特徴的な粒界破壊が発生している。起点近傍の解析結果を Fig. 7 から Fig. 9 に示す。Fig. 7 は破面の3次元形状のイメージ像である。Fig. 8 はZ軸方向(引張軸方向)から見た亀裂発生・伝播状況である。図の左端部はノッチ底である。(a) はFRASTA解析部分のSEM写真、(b) から (h) は破面間隔を徐々に大きくしたFRASTA解析結果であり、ノッチ部分は最初から白く抜けている。(b) は亀裂発生時であり、ノッチ底 $200\mu\text{m}$ の深さの点で亀裂が発生している。(c) から (h) にかけては、3・1のボルト破面と同様、発生した亀裂が連続的に進展するのではなく、亀裂前方に新たな亀裂が発生し、これらが合体して大きくなる過程が示されている。Fig. 9 は Fig. 8 (a) の線分AB(亀裂発生点を通る)を含む、Z軸と

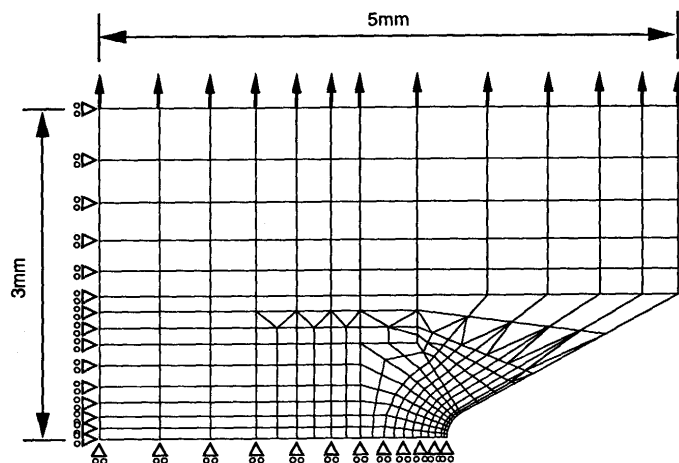
Fig. 11. Finite mesh (299 elements) of notched specimen.

暴露によって遅れ破壊した実ボルトの破面と実験室で遅れ破壊させた試験片の破面を、FRASTA法によって3次元解析した。その結果、遅れ破壊の初期亀裂はそれぞれ首下、またはノッチ底から200 μ m程度の深さの部分で発生していること、亀裂の伝播は連続的ではなく、既に存在する亀裂の進展方向前方で新たな亀裂が発生し、これらが合体するというプロセスを繰り返して成長することを明らかにした。亀裂の発生点は最表面ではなく、引張応力の最大点と考えられる。そこで今回用いた遅れ破壊試験片に関し、試験状態における引張方向の応力の分布状態のFEM弾塑性解析を行った。メッシュ形状をFig. 11に示す。要素数は299、ノード数は316である。解析結果をFig. 12に示す。引張応力

の最大点はノッチ底からの深さが約250 μ mの位置であり、FRASTA解析による初期亀裂発生点、およびSEMによる初期亀裂の観察結果にはほぼ一致することが分かった。Johnsonら¹¹⁾は試験片の断面観察から初期亀裂は3軸応力最大点で発生するという観察結果を得ているが、今回の結果はこ
