# 0.5 Mo 鋼機器の水素侵食実体調査と 金属組織要因の抽出

Field Surveys of Hydrogen Attack in 0.5Mo Steel Equipment  
and Subsequently Observed Metallurgical Effect

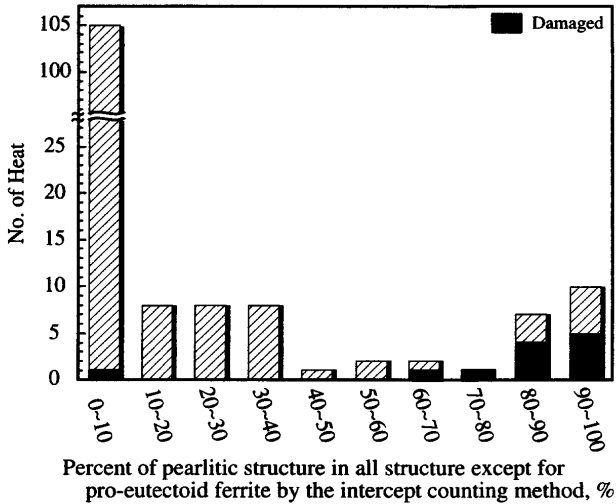
Fig. 7. Histogram of pearlitic structure in all structure except for pro-eutectoid ferrite.

残りの30%の鋼材には、前報で述べた塊状炭化物を有するパーライト組織が認められた。これらのパーライト組織は、前報で述べたとおり、 $\gamma$ 化温度からの遅い冷却過程で初析フェライトの生成後に残留 $\gamma$ の恒温変態により形成されたものであり、Moを含む低合金鋼において焼鈍熱処理が行われた場合に現れる特殊な変態組織である。過去に製造された156ヒートの熱処理条件は現時点では不明であるが、 $\gamma$ 化後に緩慢な冷却速度条件で熱処理された鋼材がこれらの156ヒートに含まれていると言える。Fig. 8は、第3版Nelson限界条件からの温度差と水素侵食損傷の関連をパーライト面積率をパラメータとして整理した結果である。Fig. 7, 8に示した変態組織の分布と水素侵食損傷との関連に注目すると、損傷の認められた11ヒートは、いずれも、60%を超えるパーライト面積率を有する焼鈍組織を呈していることが判明した。残り1ヒートは標準組織を呈していたが、このヒートは0.5Mo鋼の限界条件を大きく逸

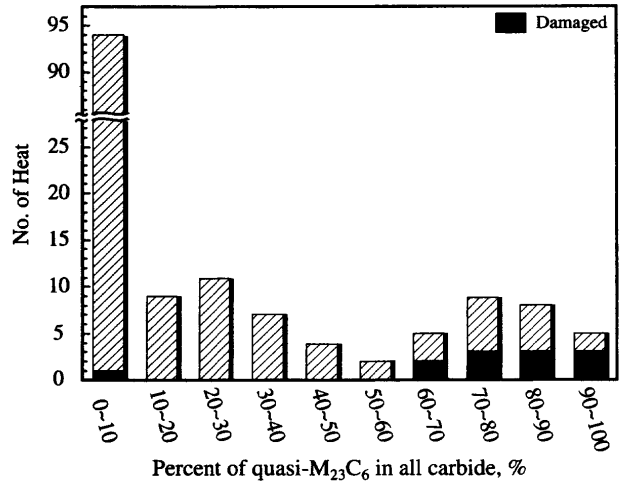
Fig. 9. Histogram of massive M<sub>23</sub>C<sub>6</sub> in all carbide.

Fig. 9は、156ヒートのサンプルについて、X線回折により炭化物の種類を同定した結果である。全炭化物中に占めるM<sub>23</sub>C<sub>6</sub>炭化物の回折線強度の比であらわしたサンプルの炭化物形態の分布は変態組織の相違に対応しており、パーライト組織を有するサンプルはいずれもその比率に比例してM<sub>23</sub>C<sub>6</sub>炭化物の生成割合が増加している。Fig.10は第3版Nelson限界条件からの温度差と水素侵食損傷の関連をM<sub>23</sub>C<sub>6</sub>炭化物の比率をパラメータとして整理した結果である。また同様に、1ヒートを除いてM<sub>23</sub>C<sub>6</sub>炭化物の比率が60%を超えるサンプルにおいてのみ、水素侵食損傷が認められ、大きな金属組織依存性が確認できる。Fig.11には、

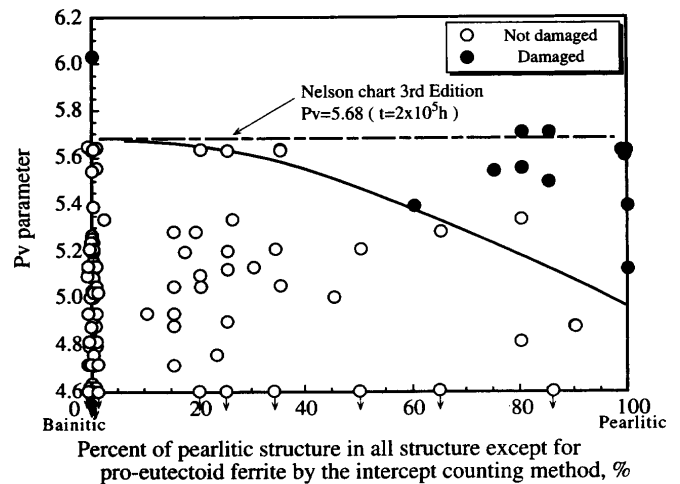
Fig. 13. Correlation between percent of pearlitic structure except for pro-eutectoid ferrite and  $P_v$  parameter in the collected sample.

損傷までの時間を考慮した水素侵食抵抗性にかかわる金属組織要因の抽出に向けて、156例の実体調査結果を $P_v$ を用いて、再度、解析を行った。Fig.13, 14は、水素侵食抵抗性に及ぼす変態組織の影響度について取りまとめた結果である。これらの図では、炭化物生成領域におけるパーライト面積率、およびX線回折における全炭化物中に占める $M_{23}C_6$ 炭化物の回折線強度でそれぞれ整理している。

収集したサンプルのうち0.5Mo鋼の焼準熱処理組織である $Fe_3C$ 炭化物を有するフェライト/ベイナイト組織であれば、第3版Nelson線図の限界条件で $2 \times 10^5$  h経過時の $P_v=5.68$ 以下では、いかなる水素侵食損傷も発生していない。しかし、パーライト面積率および $M_{23}C_6$ 炭化物の回折線強度率が増加すると、水素侵食抵抗性が低下する明瞭な傾向が認められる。変態組織あるいは析出炭化物の比率に

応じ、水素侵食限界 $P_v$ 値は変化していると判断できる。

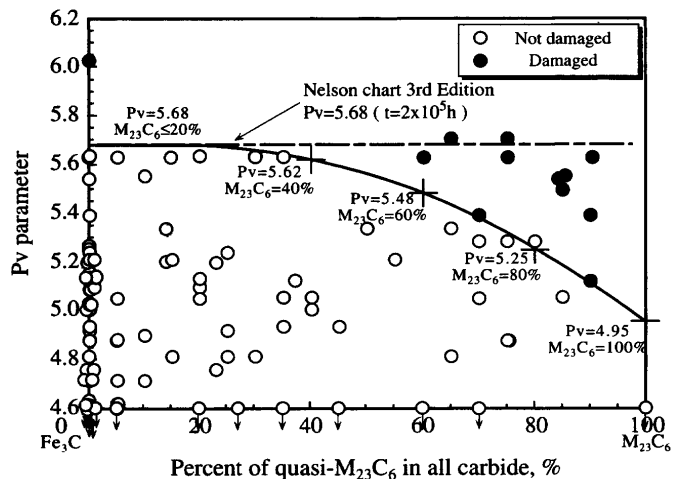
Fig. 14. Correlation between percent of massive  $M_{23}C_6$  in all carbide and  $P_v$  parameter in the collected sample.

$M_{23}C_6$ 炭化物の回折線強度比に応じた水素侵食損傷発生のしきい値をFig.14から読み取り、稼働時間を $2 \times 10^5$  hと仮定して金属組織因子を考慮した使用限界温度-水素分圧条件をNelson線図のフォーマットに従い作図し、Fig.15を得た。第3版Nelson線図は $Fe_3C$ 炭化物を有する0.5Mo鋼の標準組織に対して依然として有効であること、特異な塊状 $M_{23}C_6$ 炭化物を有する0.5Mo鋼機器に対しては金属組織のばらつきに応じて限界条件は低下することが読み取れる。(1)式の $P_v$ 値と156ヒートの実体調査結果とを結びつけ類推した金属組織のばらつきを考慮した損傷発生限界線図は、水素侵食損傷の機構を反映したものではないが、長期運転を継続中の機器においてレプリカフィルムを用いた非破壊的金属組織調査で評価が可能であり、機器の安全性評価の一つの目安を与えることが期待できる。
