(55) 洞岡第 1 熔鑛爐(第 3 次)シャフト修理狀況に就て

八幡製鐵所管理局第三部冶金管理課 工 井上 誠
製鉄部第二製鉄課 エ〇本田 明

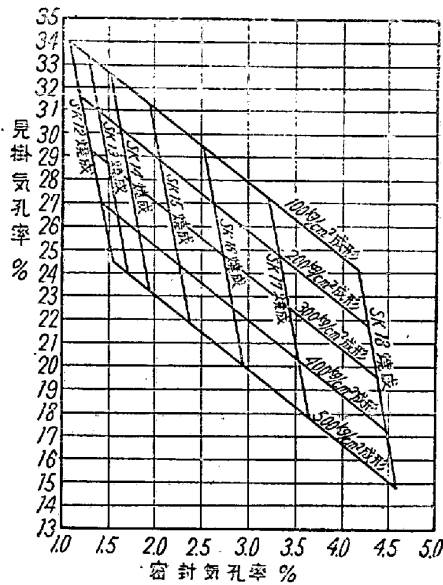
以上の結果から成形壓力と焼成温度の變化による見掛氣孔率と密封氣孔率との關係圖表を作つた。次圖はこの關係を示す。これによつて耐侵蝕性の良い煉瓦、すなわち見掛氣孔率の小さい煉瓦を得るには高壓成形し、更に耐スポール性の良い煉瓦、すなわち密封氣孔率の小さい煉瓦は低温焼成することが最も有効な手段であることがわかる。

つぎに密封氣孔率は焼成温度 SK 12 以上で急激に増加し、成形壓力によつてはその影響はあまり強く受けない。焼成保定時間の影響は見掛氣孔率の場合と同様非常に弱い。
