住友金属工業株式会社鋼管製造所

(27) 超音波肉厚測定器による 2, 3 の探傷実験例に就て

《Some Experimental Results on Defect-Detection by a Supersonic Thickness Gauge》

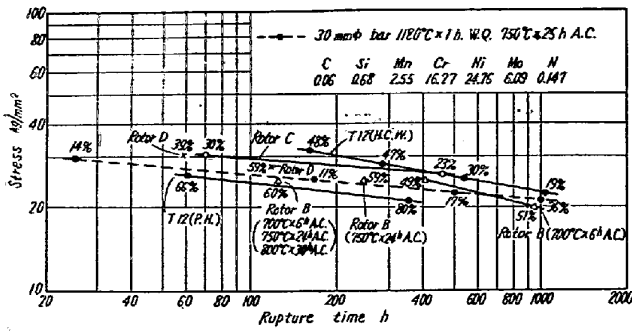
Fig. 1. Stress rupture strength of Timken 16-25-6 rotor wheels

1. 加工硬化処理を行つた翼車 C, D のクリーブ破断強度は同一処理の鍛伸材に比しやや劣つているがほぼ近似の値を示し、析出硬化処理を行つた翼車 B も同様の処理を施した鍛伸材と同様のクリーブ破断強度を示しており、実体翼車についても鍛伸材と同様加工硬化処理によりクリーブ破断強度は向上する。

2. 翼車 C のクリーブ靱性は試料採取位置により著しく相異しているが、鍛錬効果を充分得ている翼車 D では均一な強度、靱性を示し、また靱性は著しく高い値を示す。700°C x 6 h. 空冷なる時効処理を施した翼車 B と加工硬化処理した翼車 C の 25 kg/mm² に対するクリーブ破断時間は大差ないが、クリーブ速度は加工硬化処理した翼車 D の方が著しく小さく、なお hot-cold working の効果が十分に現われている。
