(65) 製鋼工場における鋼滓処理について

On Handling of Slag in Steelmaking Plants.

I. 緒 言

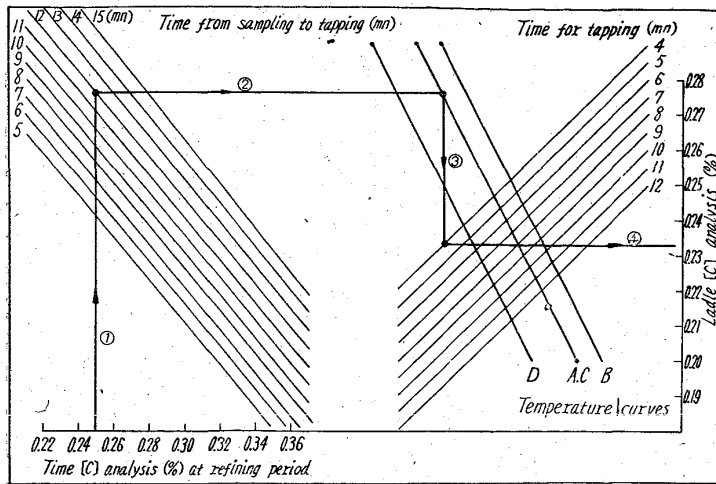
Fig. 1. Nomogram for controlling of ladle carbon content (%).

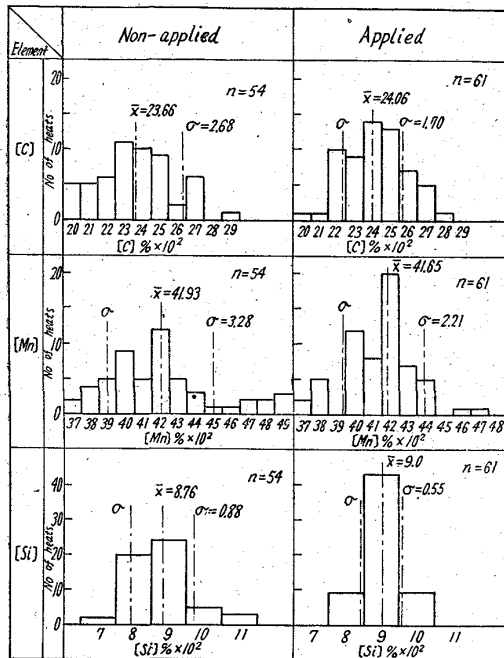
Fig. 2. Comparison of ladle analysis (%).

取鍋 [C]% の適中率は向上し、バラツキが減少して来ることが確かめられた。また目標取鍋 [C]% = 0.24% に対する実績との差から精度を検討すると、当工場における [C]% の管理限界は ±0.03% で、目標 [C] = 0.24% とすれば、取鍋 [C] = 0.24% ± 2σ = 0.24% ± 2 × 0.017 = 0.27% ~ 0.21% となり、2σ の精度で十分使用可能であることが判明した。取鍋 [Mn] および [Si] は全て取鍋投入により添加しているが、出鋼時の溶鋼中の [C]% を計算図表を使用して一定範囲内に入れることにより、取鍋 [C]% の適中率の向上が認められるとともに取鍋 [Mn] および [Si] のバラツキが減少し、特に [Si] については歩留の向上が確かめられた。

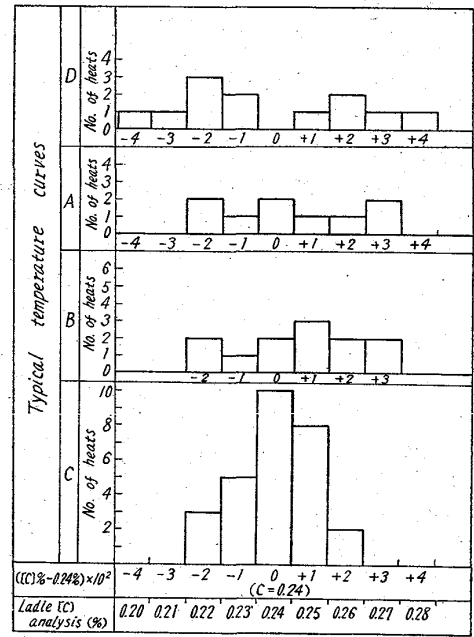
Fig. 3. Effect of temperature curves on ladle carbon content (%).

精錬中の昇熱状況は製鋼作業上重要な作業条件であり温度の上昇状況を4つのグループ (A, B, C, D) に分類して温度カーブ別に取鍋 [C]% におよぼす影響の調

査を行なった。この結果を Fig. 3 に示す。C型のように直線的に温度が上昇したものが最も取鍋 [C]% の適中率が高く、これに対してA, B, D型のように精錬中の温度上昇の一定しないものは取鍋 [C]% のバラツキも多くなっているのが認められる。

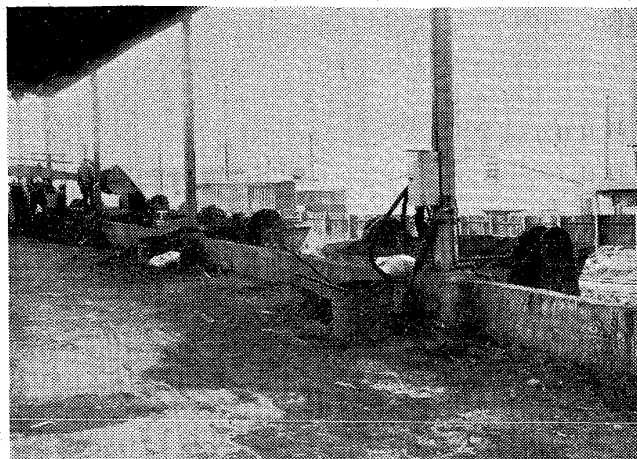
Photo. 1. Yard for slag-ladle preparation.

##### 1) 敷滓作業場の新設 (Photo. 1 参照)
