(188) 電気亜鉛鍍金鋼板表面の経時変化について

富士製鉄、広畑製鉄所研究所 ○西村 健
On the Aging of Electrolytic Galvanized Steel Sheet Surface.

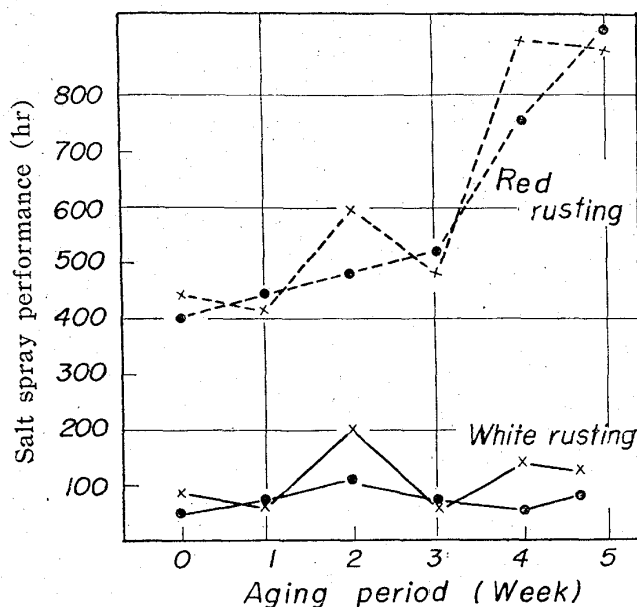
Fig. 2. Influences of aging at humidity box to the corrosion resistance.

室内保管のさいの経時変化を Fig. 1 に、恒湿恒温槽での促進によるものを Fig. 2 に示した。この両試験の結果より耐食性は経時変化によりむしろ向上している。

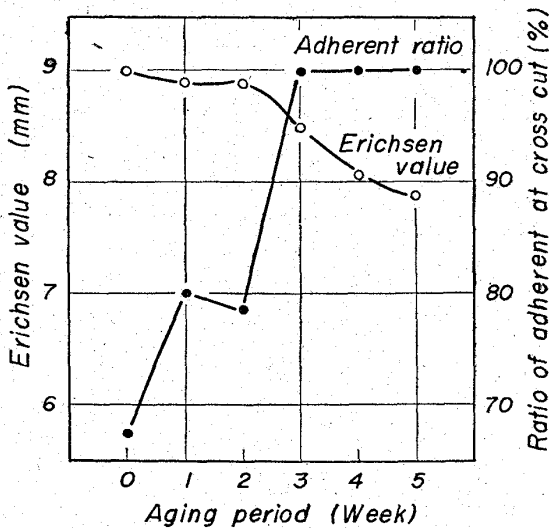
Fig. 3. Influences of aging at humidity box to the point adherence.

恒湿恒温槽により0~5 週促進した試料にメラミン樹脂塗料を 20μ 塗装しそれに対しエリクセン試験および碁盤目試験を適用した。エリクセン試験では押出部の塗膜に亀裂を生じたさいの押込量を測定し、碁盤目試験では 1mm 平方の 100 ケの碁盤目ができるよう亜鉛層に達する切れ目を入れそのさい剝離しなかつた部分を計数した。

両試験結果を Fig. 3 に示す。これによると碁盤目試験では経時変化により向上し、エリクセン値で若干の劣化がみられるが Table 1 に示す室内保管約 1 ケ年の経

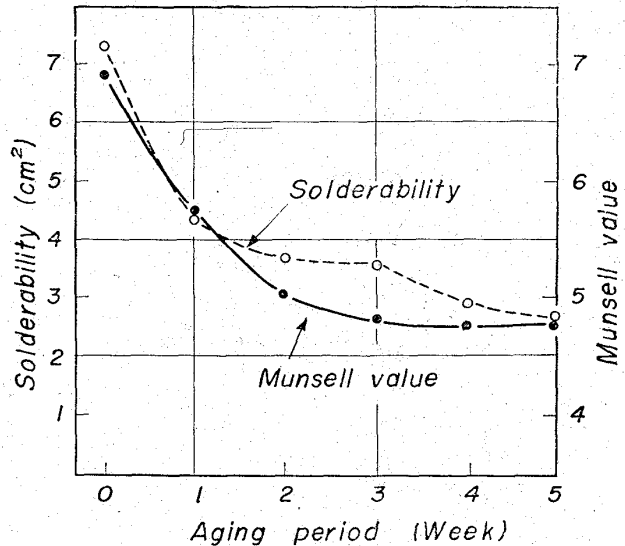
Fig. 4. Influences of aging at humidity box to the solderability and munsell value.

製造直後の電気亜鉛鍍金鋼板はわずかに黄緑色を帯びた白色で、極度に経時変化したものは青鼠色になる。その色相を光電色沢計で測定した一例では製造直後はCIE表色系で $x=0.311$, $y=0.313$, $V=7.80$ すなわち無彩軸に非常に接近した白色であるが、極度に経時変化したものは $x=0.305$, $y=0.302$ と青味がかった暗い鼠色になる。恒湿恒温槽 (湿度95%, 温度 38°C) 中で経時変化を促進させたものについての明度

の変化は Fig. 4 に半田付性の変化とともに示す。

この半田拡がりを恒温槽での促進経時変化試料について測定した結果は Fig. 4 に示すように外観の明度変化とよく一致した劣化を示している。
