(討18) RIによるシートバイル圧延におけるメタルフローについて

富士製鉄玄畠製鐵所熱延部 山本 陽、吉川明俊

" 研究所 宮川一男、野村悦夫、江頭武二

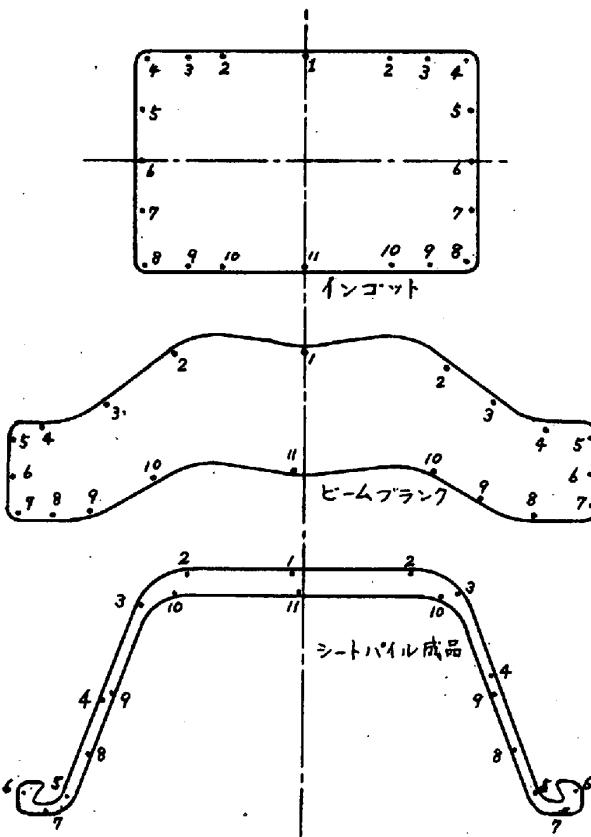
第1図 インゴット、ビームブランク、シートパイル成形の断面変形状態(ミドル部)  
トパイル成形の断面変形状態(ミドル部)  
トパイル成形の断面変形状態(ミドル部)  
トパイル成形の断面変形状態(ミドル部)

またトップ部およびボトム部における結果は、細部では若干異なる結果を示したが、ほとんどミドル部と同様な動きを示した。

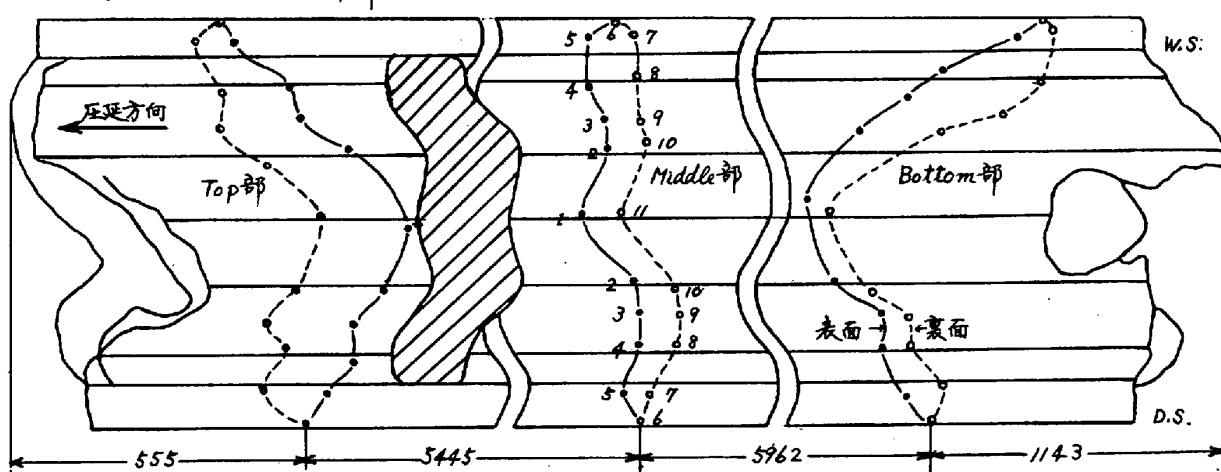
第2図. ビームブランクにおける平面的変形状態

分塊圧延後ビームブランクでの変形状態を第2図に示す。圧延トップ部(インゴットボトム部)は fish tail の形状とよく一致した変形状態で、圧延ボトム部は、トップ部と全く逆の形状を示した。また表面と裏面の変形の差は各向とも中方向による伸びの差はほとんど認められない。しかし圧延方向には伸びに差があり圧延トップ部ほど大である。さらにビームブランク中方向の変形は対称でなく、work side 側の伸びが大きくなっている。シートパイルにおける変形は一層複雑になり、両端部の湾曲が激しくなっている。

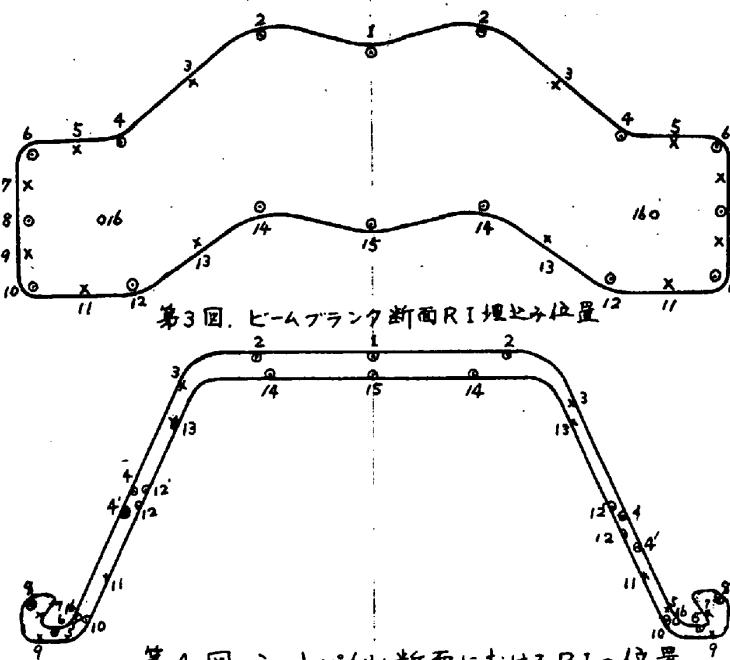
第3回. ビームブランク断面RI埋込み位置

ビームブランクとシートパイル間の対位置関係をより明確化するため、ビームブランクのトップ、ミドル、ボトム部の3箇所に120mm間隔で2列あて3mmずつ5mm穴にRIを埋込んだ。その断面位置を第3回に示す。成品において爪部を形成する4～12の奥については、側面の8を中心にして横断面に対して30°の角度で埋込んだ。さらにシートパイルにおける位置検出を容易にするため3, 5, 7, 9, 11, 16はRIの量を変化させした。

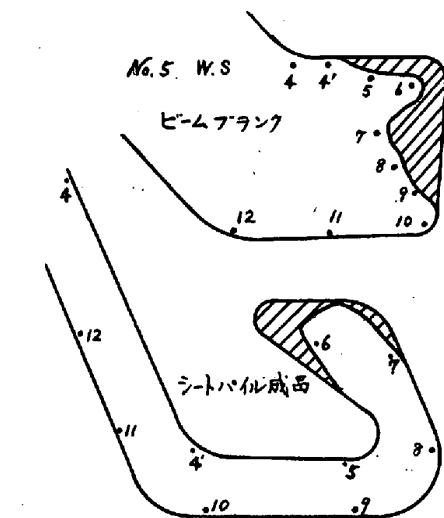
第5図 手入れ量と肉削け状態

ビームプランク側面キズ手入れ量と爪部肉削け状態の一例を第5図に示す。キズ手入れ量のある限界までは他の部分より肉が補足されて成品において肉削けは起らぬが、この限界を越すと爪部の肉削けが発生し爪部の形状が大きく変化してくる。
