川崎製鉄 技術研究所

方向性炭素鋼板はその製造工程における最終高温焼鈍により(110)(001)方位へ集積した二次再結晶集合組織と形成し、その集積度により磁気特性はほぼ決まる。この二次再結晶粒の板厚方向における発生状態と調査検討した。

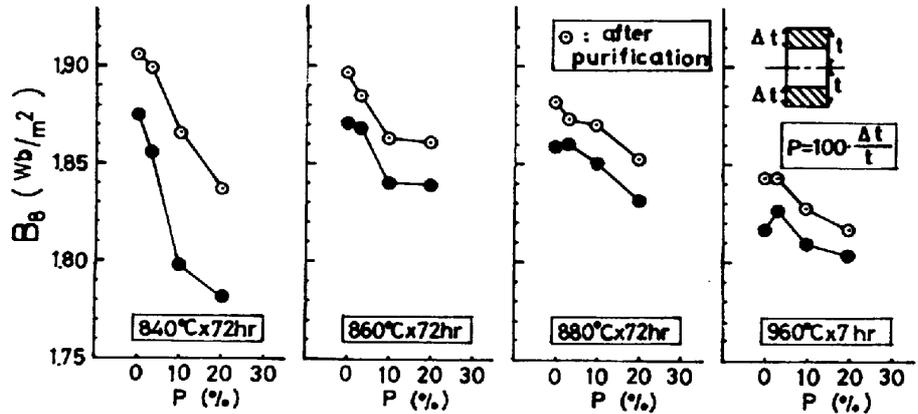
図1 処理工程

抑制剤としてSeとSbを含む材料を供試材とした。図1に示す工程における熱延、中間焼鈍または脱炭焼鈍の工程後、それぞれ板厚の20~40%を硫酸で除去したものを(一次および二次の冷間圧延率は一定)につき、二次再結晶焼鈍後の磁束密度 $B_0$ (磁化力 $H \approx 800 A/m$ の時の磁束密度で、二次再結晶集合組織の(001)方位への集積度と示す指標となる)、二次再結晶粒の方位を測定し、二次再結晶挙動と比較検討した。また一次再結晶集合組織の板厚方向の差については極点図等により調べた。
