[目的] 最近レーザー光を用いた金属材料の加工が実用化され、多く利用されてきている。これは、エネルギー密度が非常に高く、従来のアークや酸素アセチレン炎等の10万倍から100万倍をこえるようにすることが可能である。このような特性を活用することによって、従来の熱源ではし得なかった新しい材料加工の分野を形成することが考えられる。したがって、この高エネルギーを鉄鋼材料の表面に照射したとき、瞬時にしてその部分は溶融、蒸発して穴をあけたりする。そして穴の周辺は急冷され、この速度は高周波加熱と比較しても大きな違いがある。このように急激な加熱加工によって、レーザー光照射部分の周辺は異常組織が生ずるものと思われる。このように、急激な加熱とその後急速な冷却をすることと思われる加工の場合に材料の組織にどのような変化が生ずるかを調べるために本実験をおこなった。

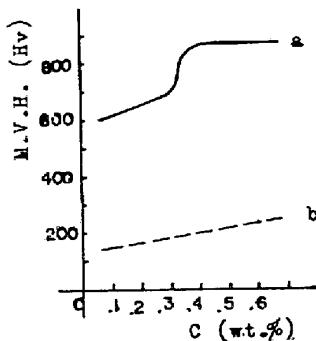
図 硬度値におよぼす炭素量の影響
a 過熱部
b 母相部

[成果] 前実験で、S41、S45CおよびSCr5の試料を用いて、レーザー光を照射し、その周辺部の組織の変化を調べた。その結果、炭素の含有量によって様子が異なってくることが判明した。そこで、炭素含有量を0.1%から0.5%までの間を0.05%の間隔の鉄鋼材料を用いて、硬度測定および組織について調査をした。なお、使用した試料の化学成分を表1に示す。また、マイクロビッカース硬度測定をした結果を図1に示す。これによると、0.32% Cと0.35% Cの間で硬度値(Hv)において著しい差の生ずることが確認された。そして、その部分の組織写真をFig. 2 (a), (b)に示す。(a)は0.32% Cで、(b)は0.35% Cの穴の極く周辺部分の組織写真である。これらとみると、更にははっきりしてくることが、(a)では、粗い結晶粒であったのが微細化されてきているが、(b)においてみられるように、腐蝕されにくい部分が白くひかってみえ、0.32% Cと0.35% Cの間で明瞭に差の生ずることがわかる。
