日本钢管(株)技術研究所○石田寿秋 北川 敏 宮下芳雄  
京浜製作所 官野治夫 栗林章雄

回転連続鑄造ビレットの表面性状は、前回までに報告した様に非常に良好で、製管後の製品の外面成績も良好で、製管歩留り向上、疵取名略による省力化に寄与している。また製管後の内面疵についても稼働当初より種々の改善テストを行い、回転連続鑄機による大量生産体制を確立している。今回、内面疵の1つの原因であった星状の中心割れを2次冷却の制御により低減できたので報告する。

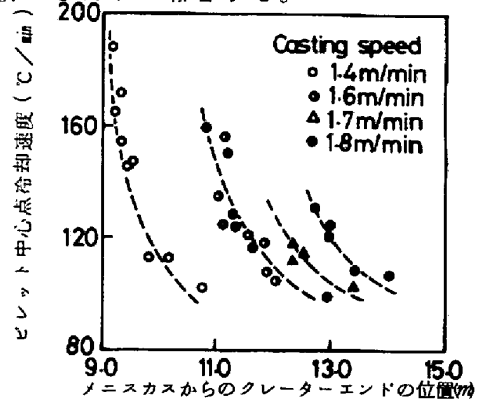
図1 伝熱計算によるビレット最終凝固位置と中心点冷却速度の関係(低炭材, 170mmφ)

回転連続鑄造ビレットにおいて、冷却条件の変動によって星状の中心割れが発生することがあった。この割れはテンドライトを横切り、かつ(S)等の酸化も無いことから凝固完了後の潜熱による熱供給が無くなるための急激な温度降下に起因する熱応力により生成すると考えられている<sup>2)</sup>。そこで、ビレット中心の冷却速度と鑄造速度および冷却水量の関係を明らかにするために伝熱計算を行った。ここでビレット中心点の冷却速度として、固相線温度から150℃低下するまでの冷却速度を目安とした。計算結果を示した図1から、各鑄造速度においてクレーターが長くなる程、即ち2次冷却を弱めたもの程中心点冷却速度が減少することがわかる。

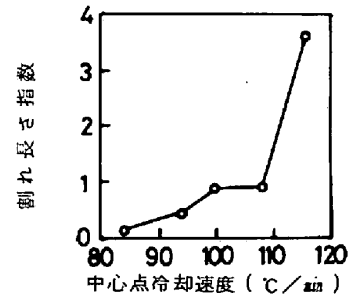
図2 ビレット中心点冷却速度と中心割れ長さの関係(高炭材)

170mmφ高炭材の各水準で鑄造したビレットのマクロエッチ後の横断面当りの中心割れ長さ指数を図2に示す。図より中心点冷却速度の緩慢な弱冷却のビレットでは、中心割れは、ほぼ完全に防止することができる。また低炭材においても同様な結果が得られ中心割れの生成は2次冷却強度に、大きく支配されることが明らかになった。

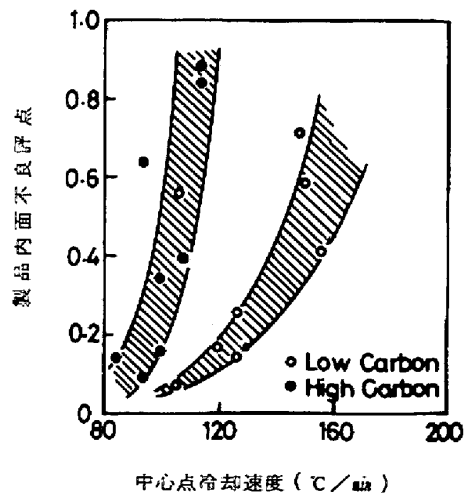
図3 中心点冷却速度と製品内面不良評点の関係

これらビレットから圧延された製品の内面不良評点とビレット冷却速度の関係を図3に示す。ビレット中心点の冷却速度が小さくなるとともに、内面不良評点が低下する。前述の星状中心割れの発生状況と考え合わせて、中心割れを無くすることが、内面不良発生率を低減することに効果があることが認められる。これは加熱炉中で、ビレット端面の中心割れ周辺が酸化されることが、製管時の内面疵の1つの原因であったことを示している。
