(株)神戸製鋼所 加古川製鉄所 喜多村 実 有 園 芽 昭
山崎雅臣 ○ 識 田 明

1. 緒 言

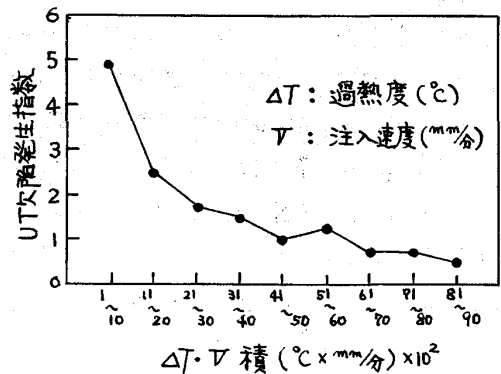
図-1 過熱度および注入速度と UT欠陥発生指数の関係

鋼板の欠陥発生状況に及ぼす、注入温度および注入速度(鋼塊高さ/注入時間)の影響を、調査した結果、それぞれ単独では、明確な関係が認められなかった。そこで、これらの要因を、過熱度(ΔT =注入温度-液相線温度)と注入速度(V)の積で、置き換え整理し直した。その結果を図-1に示す。欠陥の発生は、 $\Delta T \cdot V$ 積が小さくなると多くなること分かる。これは、既報の如く $\Delta T \cdot V$ 積が、小さい場合は、鋼塊内の粒状晶帯が広がること判明しているのので、 $\Delta T \cdot V$ 積の小さい鑄造条件下では、鋼塊底部の粒状晶帯(尤澱晶帯)で捕捉される介在物が、増加するためと考えられる。

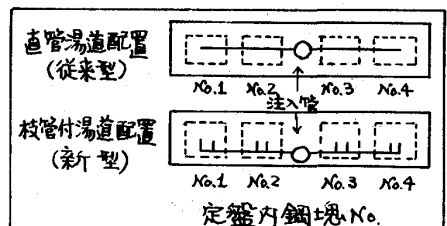
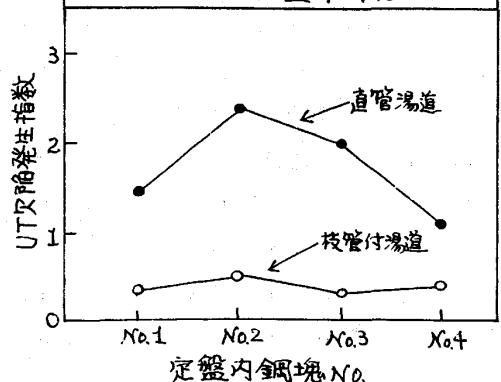
図-2. 湯道-定盤種類と UT欠陥発生指数の関係

板用キルド鋼の主要鋼塊である30^{ton}鋼塊について、定盤内の鋼塊No別に、欠陥発生状況を調査した。図-2に示す如く従来型の定盤では、湯道の配置が直管のみであり、欠陥は、注入管側の鋼塊(No.2,3鋼塊)で特に多く発生することが、明らかである。この理由は、欠陥の大半がSiO₂-Al₂O₃-MnO系の複合型介在物であることから、直管のみで配置された湯道では、溶損耐火物等が、溶鋼流の不安定な注入末期に、鋼塊内に浸入し、特に湯道内の溶鋼通過量の多い、No.2,3鋼塊により集積しやすいためと考えられる。上述のことから、介在物の侵入阻止と溶鋼流の安定を目的に、枝管付湯道定盤を設計し、鑄造した結果、欠陥発生は大中に改善されることが分かった。
