(556) 管端アプセット変形
(基本変形挙動 - 第1報)

日本鋼管(株)技術研究所 ○三原 豊
京浜製鉄所 首藤知茂

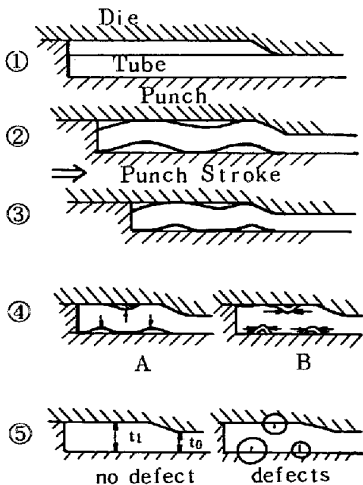
Fig. 1 Deformation of tube ends in upsetting

アプセット変形における変形過程を図1に示す。素管は、ポンチから圧縮力を受け、初期に座屈し管側面がダイス壁に接触する②。その後管はポンチダイス間で拘束された状態で増肉変形となり、工具との接触長が増大する③。この段階で材料の肉厚方向流れが大きければシワは消滅し(Ⓐ)、座屈変形の進行の大きい場合にはシワとなって残る(Ⓑ)。そこで、シワの成長過程を整理するため、シワの急峻度($\lambda = h/l$)を定義した(図2)。この急峻度はポンチ押込の進行に対し、零より次第に大きくなる。しかし、Ⓐの場合、ある所で最大値を取った後、 λ は減少し充満と共に零になり、シワは消滅する。他方Ⓑの場合、 λ は最後まで増大を続け、シワは残留し疵となる。この疵は、急峻度が或る限界値(λ_{cr})を越えるか否かで決定される。

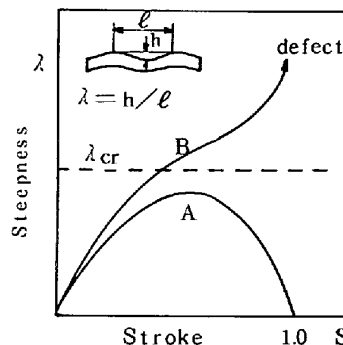
Fig. 2 Variation of steepness with punch stroke

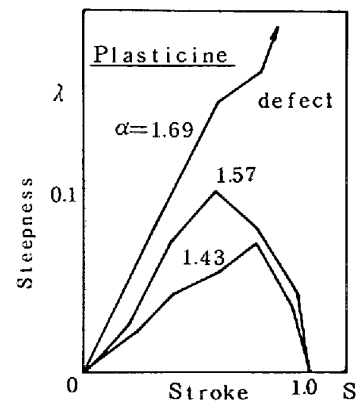
Fig. 3 Effects of upset ratio α (upset wall initial wall) on steepness

図3に増肉率を変化させた場合の急峻度の変化を示す。この場合 λ_{cr} はほぼ0.1程度である。
