四種類の塩基性れんがを用いてくり返し片面熱衝撃試験を行い、熱衝撃によるれんがの劣化機構について検討を行った。

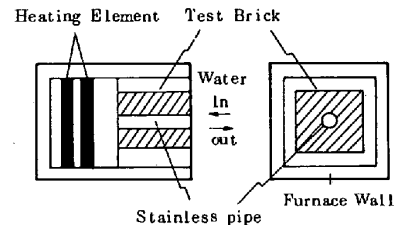
Fig. 1 Schematic diagram of test brick

中央部に水冷パイプを装着したマグネシア・カーボンれんが、タール含浸マグドロれんが、マグクロセミリポンドれんが、マグクロ電焼れんがを用いた。(Fig. 1)
