(308) シームレスパイプのアブセット加工における変形挙動

(管端アブセット加工法の研究—1)

川崎製鉄㈱ 技術研究所 ○金成昌平 今江敏夫 富樫房夫
佐山泰弘 江島彬夫

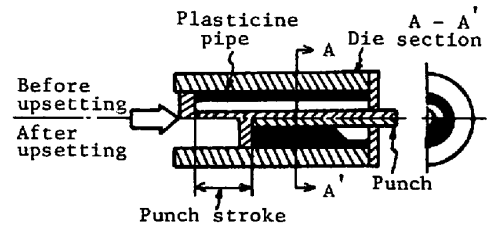
Fig.1 Illustration of upsetting method

Punch stroke	Plasticine pipe before upsetting	
	Internal upsetting	External upsetting
25 mm		
55		
100

2. 実験方法 : プラスティシンで作製したモデル原管を図1および以下の条件でアブセット加工して変形挙動を調査した。

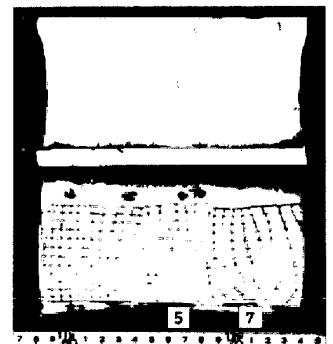
Plane view pattern	Punch stroke (mm)
	0
	10
	30
	60
	80
	100
	125

Direction of upsetting

Photo.2 Deformation patterns of the outer surface of external upsetted pipe

(2) 外面アブセットのメタルフロー (写真1, 2, 3) : ④増肉は次の段階をへる。第1段階は工具と材料との接触端近傍から1次の塑性座屈が始まる。この座屈でバレルング変形した部位の頂点がダイスに接触すると、2次の塑性座屈が生じる。この座屈変形がストロークの増大につれ遂次進行し、山と谷とのピッチが小さくなりながらアブセット管

端より増肉現象が開始し、長手方向中心部で完了する。⑤座屈して膨んだ部位がしわ疵として残存する。
