自動車用冷延鋼板のりん酸塩処理性

梅原誠一郎*・盛屋 喜夫*・松島 安信*

Phosphatability of Cold Rolled Steel Sheet for Automotive Bodies

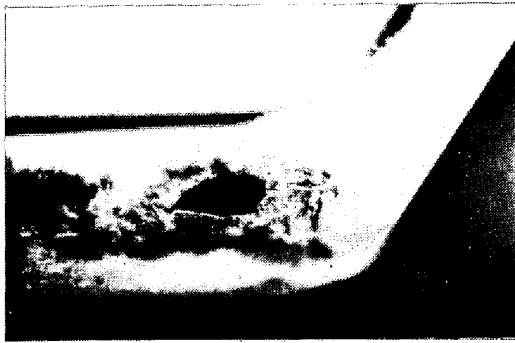
Photo. 1. Typical perforation corrosion.

Photo. 1は北米地区で見られた穴あき腐食の実例である。この形の腐食は構造上防錆対策が不完全で、腐食液の溜りやすい閉じた部位 (例えばドア下部のロッカーパネル等) で内側から腐食が進行し、ついには外面まで貫通してしまう。こういった部位には亜鉛めつき材等の各種表面処理鋼板の使用も検討されている。

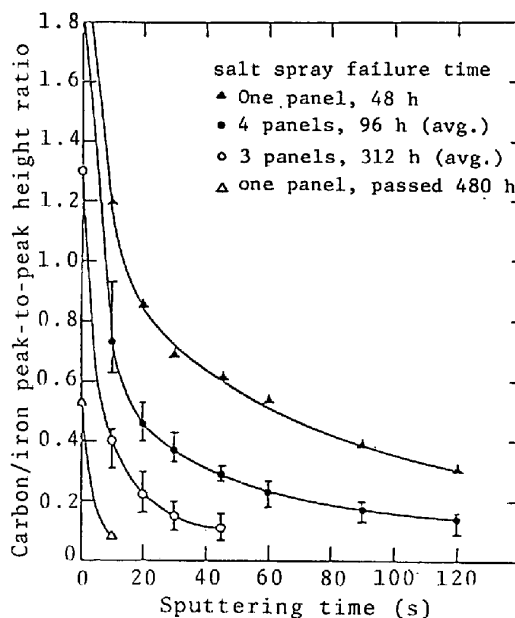
Fig. 6. Auger electron spectroscopic carbon analysis of spray-alkaline-cleaned bare steel samples.

耐塩水噴霧性能の異なる冷延鋼板について、AES (オージェ電子分光) による深さ方向のカーボン濃度の分析結果を Fig. 6 に示す。

カーボン分析に用いた試料は、塩水噴霧試験に用いたものとコイル上で隣接したものをアルカリスプレー脱脂したものを使つている。

この結果から表面カーボン濃度の異なる鋼板耐食性能が劣ることが分かる。しかしこの時の AES 分析では、カーボン以外の他の元素は、耐食性能とは無関係である。

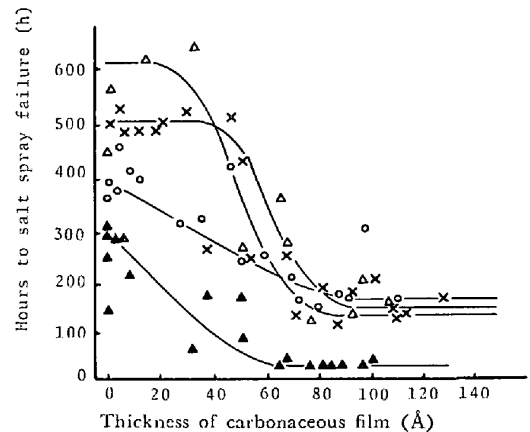
Fig. 15. Relation between the salt spray failure time for the painted steel sheets and thickness of carbonaceous film on cold rolled steel sheets. (Paint A)

All time dip (Δ , thickness of paint film: 20μ)
Half spray and half dip (\times , thickness of paint film: 20μ)
All time spray (\circ , thickness of paint film: 20μ)
All time dip (\blacktriangle , thickness of paint film: 10μ)

酸化膜厚の耐食性能への影響は、りん酸亜鉛処理方式によつて異なり、スプレー方式では酸化膜が厚くなるにつれて良くなり、ハーフディップ方式ではほとんど酸化膜の影響を受けず、ディップ方式はある厚みに達すると劣化する。表面カーボン量と耐食性能については、Fig. 15 に示すごとく処理方式によらず、カーボン量の増加に伴い著しく劣化する。
