(315) V A R 鋼塊の品質におよぼすアンチスターラーの効果

(株) 神戸製鋼所 鑄鍛鋼事業部 鈴木 章

高砂事業所 ○岡村正義 長岡 豊

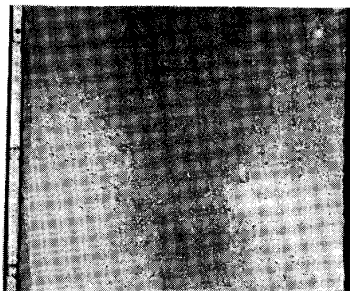
Photo.1 Macrostructure of ingot (A)

鋼塊Aの溶解において湯面は終始反時計方向に回転していた。このマクロ組織を写真1に示すが、等軸晶組織を示し、斑状偏析が無数に出現した。なお、この鋼塊溶製中のプールの深さは485 mmであった。鋼塊Bのマクロ組織 (写真2) は、柱状晶組織を示し斑状偏析は全く認められない。鋼塊Cのマクロ組織 (写真3) は、溶解電流が15 KAに対応する位置では等軸晶組織を、一方12 KAに対応する位置では柱状晶を示す。なおこの鋼塊では1ヶ所顕著なプールパターンが認められた。
