日新製鋼(株)市川研究所

自動車マフラー用部材として、従来より熔融アルミめっき鋼板が用いられてきた。近年、排ガス規制に伴う触媒の採用などからマフラー内の腐食が問題となっている。当社では、マフラー内の耐食性を向上させる材料として下塗りにエポキシ系塗料、上塗りにAl粉末を含むシリコン変性ポリエステル系塗料を塗装・焼付けた塗装アルミめっき鋼板を開発した。本報では、本開発品のマフラー用部材としての有効性について報告する。

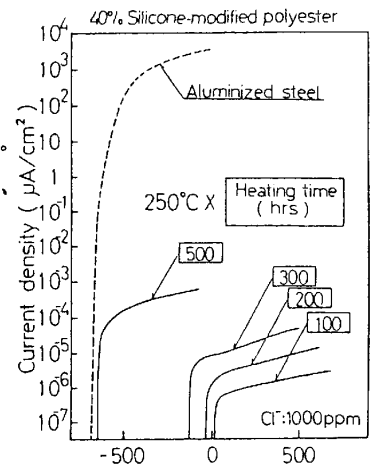
Fig.2 Change of polarization by thermal degradation of painted film at 250°C.

(3) マフラーの内部観察、実走行車マフラーの腐食調査、凝縮水のイオン分析結果などから、マフラー内の腐食環境を想定しラボ試験を行った。Photo.1に示すように、熔融アルミめっき鋼板では気相面の気液界面付近に著しい腐食を生じたが、塗装アルミめっき鋼板では腐食が認められなかった。一方、Fig.2に示すように、塗装アルミめっき鋼板では塗膜の熱劣化に伴い、腐食電位は素地の熔融アルミめっき鋼板に近い値を示したが、電流密度は極めて小さい値であった。
