討25 車体外面腐食におよぼす塗膜傷および腐食環境因子の影響

川崎製鉄 技術研究所 黒川重男 ○番 典二
理博 市田敏郎 入江敏夫

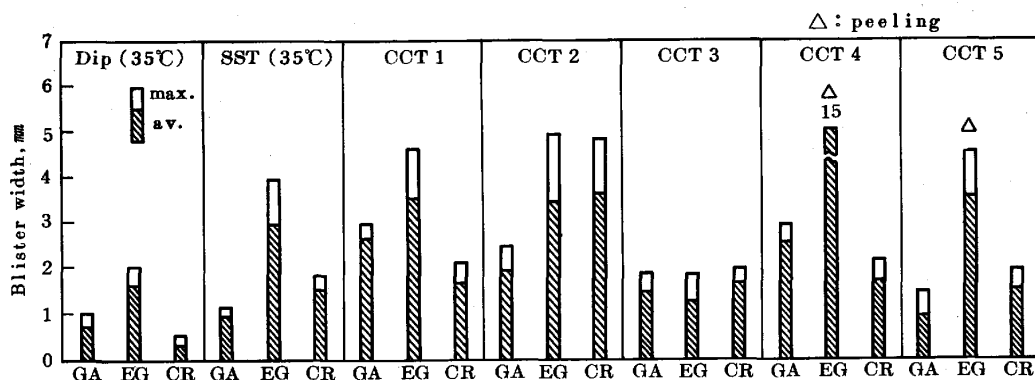
Fig. 1 Blister width by corrosion tests; 1 month. The 3-coated surface was scribed by a marking-off pin.

Fig. 1 に各種サイクル腐食試験での塗膜ふくれ状態を示す。

(2) EG は冷凍サイクルが入ると塗膜剥離を生ずる。

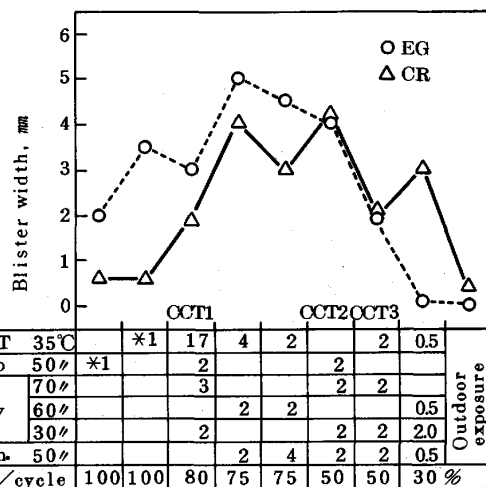
Fig. 2 Relations between blister width and the wetness in exposure environment.(1 month).

EG と CR に生じる塗膜ふくれの関係を Fig. 2 に示したが, EG と CR の塗膜ふくれは湿潤率が 50% で同じになり, 75% 以上では EG が大きくなる。30% では逆に EG が小さくなる。

自動用鋼板の外表面錆試験に通常の塩水浸漬, SST, 乾燥, 浸潤などからなるサイクル腐食試験を採用する場合には湿状態の時間の割合に注意しなければならない。すなわち, Fig.2から明らかなよ

うに、湿状態が全サイクル時間の半分以上を占める場合にはEGの方がCRよりふくれ幅が大きい自動車の外面对する腐食環境としては湿状態の占める時間の割合がこのようには高くはないと考えられるので、試験サイクルとして湿った状態の時間を50%以上にするのは妥当でない。30%以下のとき、EGにもふくれが発生しないことがとくに注目される。アローチップで点状の傷を入れた場合、犠牲防食能のあるめっき層を有しないCRでふくれ幅が大きいのは中心の傷に向けて周辺より腐食電流が集中するため、すなわち小面積アノードが形成されたことによるものと考えられ、線状傷の場合とは腐食の形態が異なる。
