新日本製鐵(株) 君津製鐵所 ○三村義人 山口福吉 高橋隆治
 中央研究本部 君津技術研究部 荻林成章 山口紘一
 第二技術研究所 小山邦夫

連鑄での操業トラブルや鑄片品質の異常は、鑄造速度の増減など、非定常状態に起因する場合が多い。今回、君津第2連鑄設備において、総合的な鑄型計測を実施し、増減速時の鑄型抜熱とパウダー流入挙動について調査した。本報では、増減速時にみられる鑄型の抜熱ヒステリシス現象について、報告する。

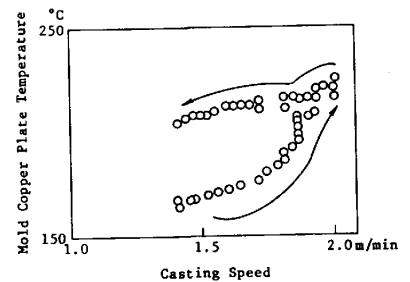
Fig. 1 Hysteresis of mold copper plate's temperature(1).

1.4 → 2.0 → 1.4 m/min の増速、減速時の鑄型長辺銅板温度(銅板表面から10mm)の挙動をFig.1に示す。増速時と減速時の鑄造速度に対する鑄型銅板温度の経路は異なり、かつ、増速開始点と減速終了点での鑄型銅板温度は大きく異なる。

1.8 → 0.4 → 1.8 m/min の減速、増速時の鑄型長辺銅板温度の挙動をFig.2に示す。Fig.1と同様に反時計回りの経路を示している。

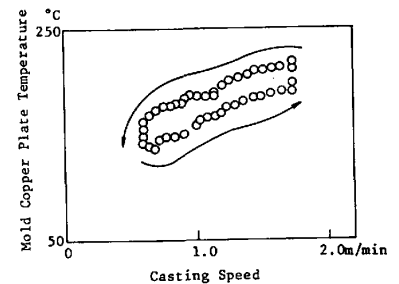
Fig. 2 Hysteresis of mold copper plate's temperature(2).

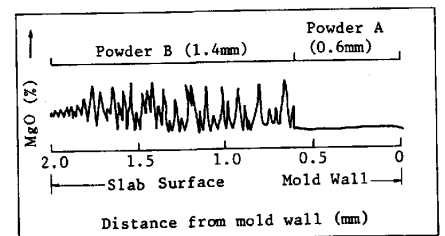
Fig. 3 Distribution of MgO in powder film layer at the point 360mm below meniscus.

キャスト終了約20分前に、パウダーA(MgO含有量少)から、パウダーB(MgO含有量多)に切換え、キャスト終了時、鑄型内にある凝固パウダーフィルムを回収して、EPMA分析した。メニスカスから360mm下方での凝固パウダーフィルム分析結果をFig.3に示す。この結果から、鑄型内のパウダーフィルムには、鑄片と共に流下している部分と鑄型内に停滞している部分(固着層、以下固着層とよぶ)のあることがわかった。
