(480) Znめっき鋼板の塗膜下腐食に及ぼす腐食条件の影響

—電気Zn系めっき鋼板の耐食性に関する研究(第4報)—

新日本製鐵(株) 表面処理研究センター ○西村一実, 北山 實
三吉康彦

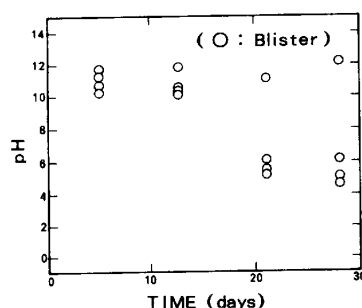
Fig. 1 Time variation of pH under blister (Zn) (Salt Spray Test)

ブリストア内溶液のpHはSSTでは、初期には10~12のアルカリ性を示し、次第に酸性を示すようになる(Fig.1)。一方、CCTではブリストア内溶液は4~6の酸性を示し、傷部の錆層がアルカリ性を示す。これは、塗膜下に形成される腐食セルがFiliform¹⁾的であることを示唆する。

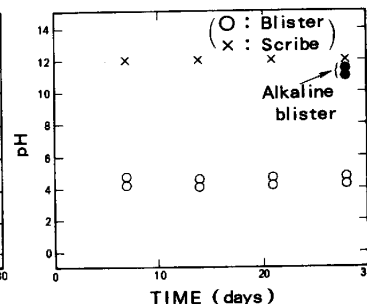
Fig. 2 Time variation of pH under blister (Zn) (Cyclic Corrosion Test)

また、SST的なアルカリブリストア²⁾の存在も認められた(Fig.2)。
