## 討25 Ni (13%) - Zn 電気合金めっき腐食層のAES, XPS X線回折による分析

日本鋼管(株)中央研究所 ○福田安生・土谷康夫

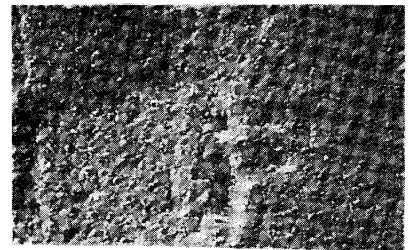
Photo.1 (A) (×1,000)

写真1(A), (B), (C)に腐食前試料, 120時間SST試料, 5%食塩水浸漬試料(浸漬電位約-600mV)のSEM写真をそれぞれ示す。(A)では電気合金めっき特有の粒状結晶の集合が見える。

Photo.1 SEM photographs of corroded electrodeposited Ni(13%)–Zn alloys. (A): before corrosion, (B): a alloy corroded by salt spray for 120 hr. (C): a alloy immersed in 5% NaCl solution.

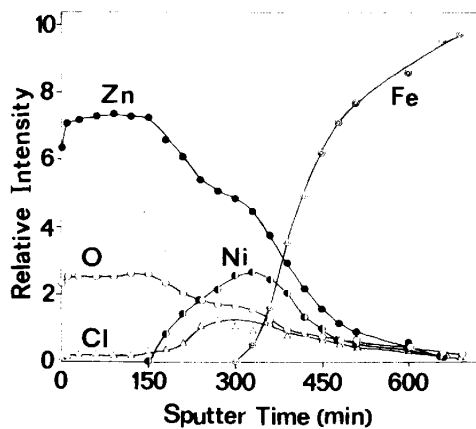
Fig.1 AES depth profile for a electrodeposited Ni(13%)–Zn alloy steel corroded by salt spray for 120 hr.

図1, 2に120時間SST材及び5%食塩水浸漬材の深さ方向元素分析結果をそれぞれ示す。ここで図1, 2のスパッター条件は異なるので両者の腐食層厚さは比較出来ない。図1では120分スパッターまで表面はほとんどZnとOのみであり、それ以降Clが増加しNiが出現する。一方ZnとOとは減少した。約330分スパッターでNi, Clとも極大となりFeが出現する。すなわち下地の鉄までイオンエッチングが進んだことを意味している。図2では表層にはZn, O, Clのみが存在していることがわかる。Niは約100分スパッターから現われ、Zn, O, Clは減少し始める。これらの結果より腐食環境の相違により腐食生成物層が異なることが判明した。又表層にNiが存在しないことはすでに指摘されている<sup>2)</sup>。

SST腐食材では腐食時間24時間未満ではClは合金中には濃化していない。24時間から240時間の間ではオージェ深さ方向分析図はほとんど同じで図1と同様に合金中にClが濃化している。すなわち24時間から240時間の間は腐食の進行が遅いことを示している。この結果は腐食の重量減の結果と一致している。<sup>2)</sup>

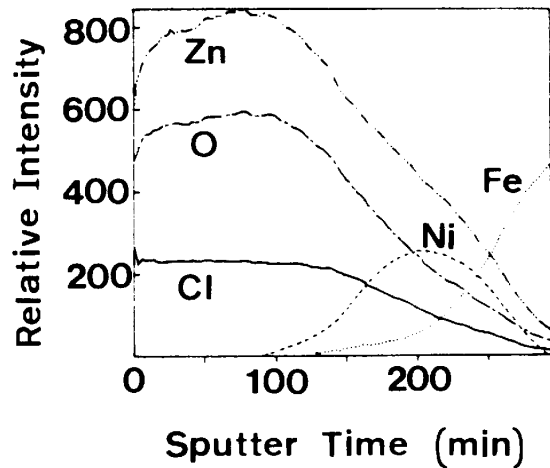
Fig.2 AES depth profile for a electrodeposited Ni(13%)-Zn alloy steel immersed in 5% NaCl solution.

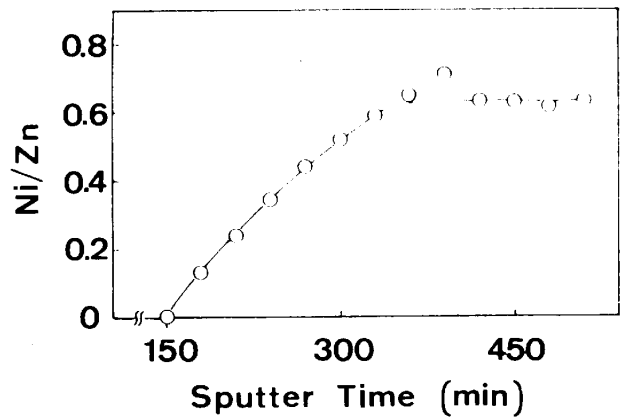
Fig.3 Change of Ni/Zn ratio for the same sample as Fig.1 as a function of sputter time.

図3に120時間SST材のスパッター時間に対するNi/Zn比の変化を示す。360分までNi/Zn比は増加しそれ以降は一定となる。その比は約0.63で腐食前のNi/Zn=0.55より高い。従って腐食層と合金めっき界面でNiが富化しているのではなく、めっき層全体のNi濃度が高くなっていることが明らかとなった。

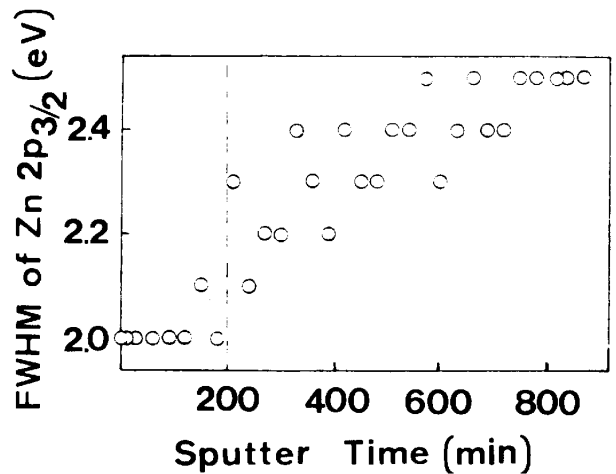
Fig.4 Change of the FWHM of Zn<sub>2p3/2</sub> for an electrodeposited Ni(13%)-Zn alloy corroded by salt spray for 4 hr. as a function of sputter time.

XPSは種々の金属の状態分析に適しているがZnに関してはかなり困難である。特に酸化物、塩化物のケミカルシフトはほとんどない。しかしZn 2p<sub>3/2</sub>の半値巾(FWHM)は変化する可能性はある。図4に4時間SST材のスパッター時間によるZn 2p<sub>3/2</sub>のFWHM変化を示した。200分以下ではそれは2.0 eVで、それ以上では徐々に増加し、約800分で2.5 eVとなった。合金中のZnのそれは1.5 eVである。200分以下ではO、OHが存在することがO<sub>1s</sub>スペクトルから判るのでZnはZnO、Zn(OH)<sub>2</sub>として存在していると考えられる。200分以上でFWHMが増加しているのはZnCl<sub>2</sub>・4Zn(OH)<sub>2</sub>が増加するためである。それはCl 2pが出現すること及びX線回折の結果(3-4)ともよく一致した。

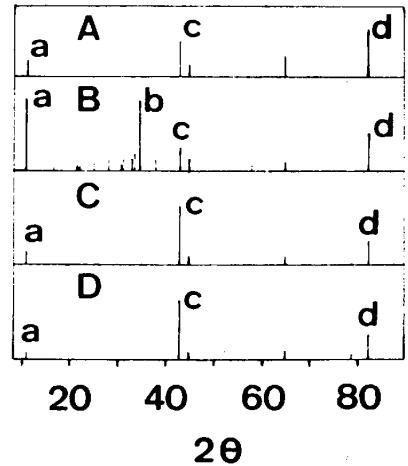
Fig.5 X-ray diffraction pattern for electrodeposited Ni(13%)-Zn alloy steel.

図5に腐食材のX線回折図形を示す。Aは120時間SST材、Bは5%食塩水浸漬材、Cは4時間SST材、Dは4時間SST材を870分イオンスパッターした試料にそれぞれ対応する。図中a, b, c, dのピークはZnCl<sub>2</sub>・4Zn(OH)<sub>2</sub>の(003)面(d=7.90), ZnOの(002)面(d=2.59), r相(Ni<sub>5</sub>Zn<sub>21</sub>)の(411), (330)面(d=2.11), 地鉄の(211)面(d=1.17)にそれぞれ帰属出来る。A, Bを比較するとBでは腐食生成物であるZnCl<sub>2</sub>・4Zn(OH)<sub>2</sub>の(003)面とZnOの(002)面の配向が強い。この結果はSEM写真からの情報と良く一致する。C, Dでは基本的な変化はない。すなわち870分イオンスパッターしても腐食生成物のZnCl<sub>2</sub>・4Zn(OH)<sub>2</sub>がまだ残存していることを示している。この結果はXPSで測定したZn 2p<sub>3/2</sub>のFWHMの変化をよく説明出来る。
