(290) 継目無鋼管のせん孔圧延における工具界面の挙動

新日本製鐵(株) 第三技術研究所 ○大貫 輝 松尾征夫 川並高雄

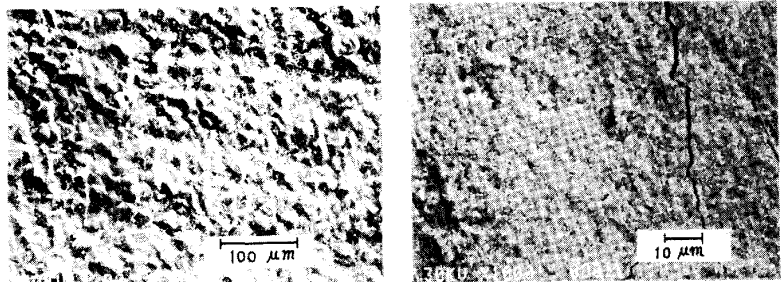
3. 実験結果と考察：黒皮処理を行って工具表面にスケール膜を生成せしめた表面と使用後の工具表面のSEM観察結果をPhoto.1に示す。使用前の表面は結晶状態の大きな凹凸がみられるが、使用後は、滑らかで著しく微細な粒状模様である。この表面の薄膜を電顕観察するとSiO₂の高い非晶質化した数100Åから数1000Åの極薄層であることが確認された。また、この薄膜の成分分析を行うと(SiO₂)₃

a) Before use b) After used
Photo.1 Surface structure of tool before use(a) and used (b)

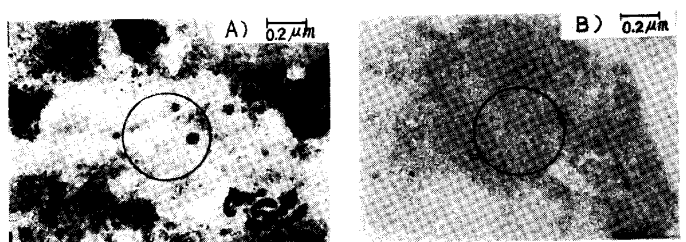
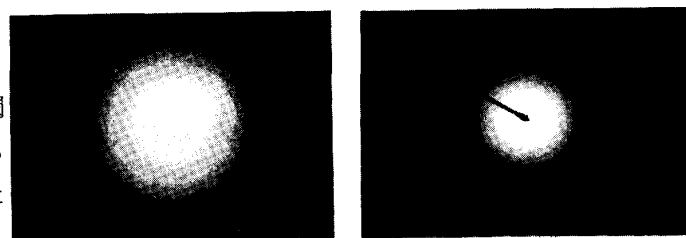
FeOなどSiO₂の多いファイアライト系組成の部分が多く、非晶質微粒の連続状態か或いは散在状態にいたり、SiO₂の少ない部分は結晶化しかけた状態になっていることがわかる。これらの電子回折像をPhoto.2に示すが、工具の先端からゴージ部に至る負荷条件の大きい部分の最表面は数100Åの完全に非晶質化した極薄層でつままれており、しかもSiO₂が非常に高い。この最表層のSiO₂は、せん孔中の素管内新生面に現われる素材含有のSiが移着酸化するためと考えられ、せん孔工具の潤滑に大きく影響していることがわかる。従って、せん孔、拡管圧延などの工具潤滑には、Si系固形潤滑剤の外部からの供給が有利と考えられるが、工具面のスケール膜をくずさぬ供給技術が必要となる。

Micro structure of tool surface after used A) and B)

A) crystal surface B) Amorphous surface
Photo.2 Micro structure of tool surface and electron analysis
