Zn-13%Ni 電気合金めつき鋼板の腐食生成物の各種表面分析機器による解析

Analysis of Corrosion Layers on Electrodeposited Zn-Ni (13wt%)
Alloys Using AES, SAM, XPS, SEM and XRD

Yasuo FUKUDA, Yasuo TSUCHIYA, Masaji TERASAKA
Kazuhide NAKAOKA and Tomihiro HARA

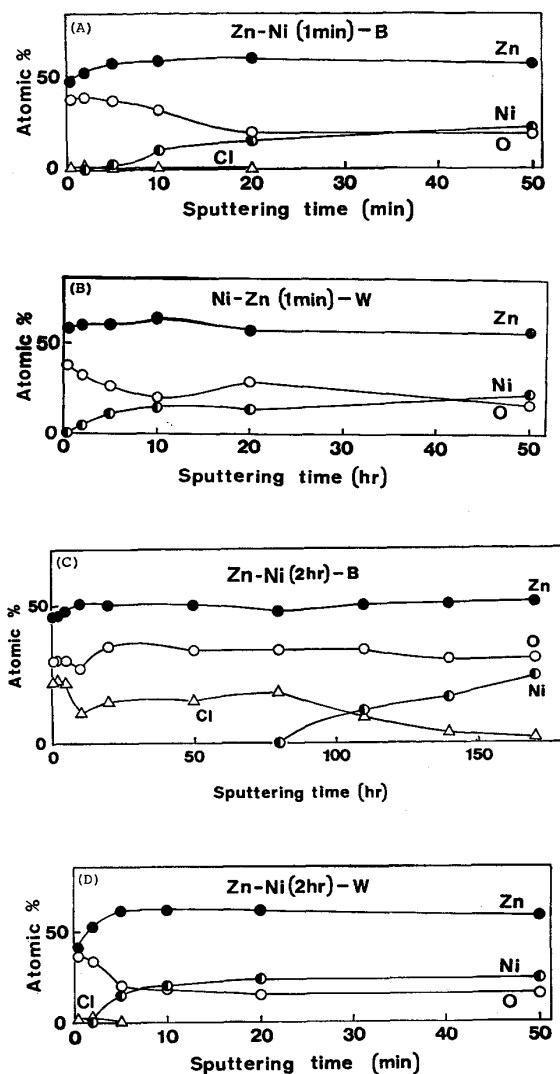
Fig. 1. AES depth profile of the alloys corroded by SST for 1 min (A, B) and 2 h (C, D). B and W correspond to black and white places in the SEM photograph, respectively.

結果を示す（AES 分析値は感度因子を用いて求めた。従つてかなりの誤差が見込まれるので，以下では定量的な議論は行わない）。図中 B，W は SEM 写真で黒色及び白色に見える部分の分析結果である。1 min 腐食材においては B では Cl が検出されているが，W では検出されていない。また 2 min スパッターで W では Ni が出現するが B ではまだ出現せず表面は Zn 酸化物（水酸化物も含む）のみである。しかしその差異は大きくない。2 h 腐食材では差がはつきりと現れている。すなわち B では表層に Zn，O，Cl が存在し，Ni は 110 min スパ

ッターで出現する。一方WではClはごく表面のみに存在し、Niも5minスパッターで現れる。以上の結果よりSEM写真で黒色に見える部分ほど、腐食層が厚いことがわかる。また2hの腐食ではClは表層のみに存在し、合金層中には少量しか存在しないことがわかる。

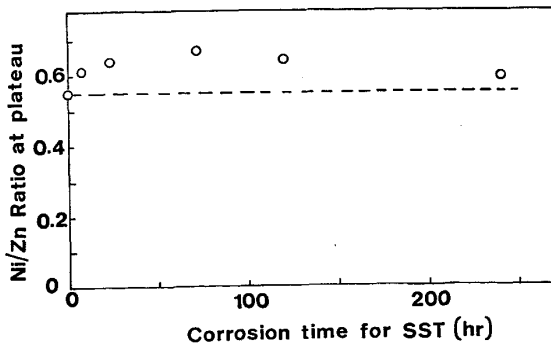
Fig. 5. Changes of Ni/Zn atomic ratio at plateau in Fig. 4 as a function of SST corrosion time.

Ni/Zn比は一定となる。SST時間によりこの比の一定値がどのように変化するかをみたのがFig. 5である。

ここで注意しなければならないのはNi/Zn比はどの腐食材でも腐食層とめつき界面で極大を示さないことである。すなわちNiは腐食層とめつきの界面(Fig. 4でスパッター時間約240 minに対応)で濃化はしていない。腐食前では比の一定値は0.55であつたが腐食されるとその値はいずれも0.55より高い値であつた(Fig. 5)。腐食後ではNiの相対濃度が高くなつたことを示している。このことはEPMAの結果とも良く一致している²⁾。

ることを示している。事実 SST による重量減少は初期に増加し, それ以降 (~6 日まで) はほぼ一定となる, という結果²⁾をよく説明できる。すなわち合金相粒は腐食生成物である絶縁性の $\text{ZnCl}_2 \cdot 4\text{Zn}(\text{OH})_2$ に取り囲まれることにより電気化学反応が抑制され耐食性を示していると考えられる³⁾。また Fig. 5 で Ni/Zn 比が腐食前のそれより高いのは Zn が表層へ溶出したためと考えられる。腐食層と合金層との界面で Ni の濃化が認められないのは Zn が合金層内部からも溶出しているためであろう。

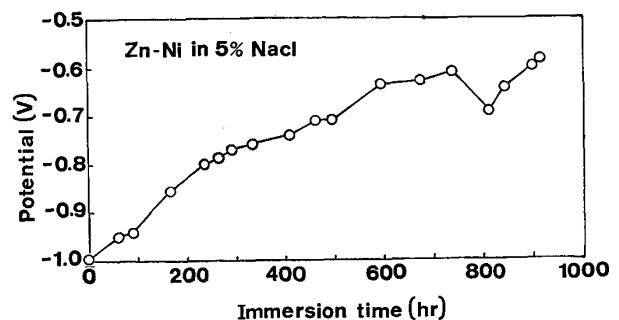
Fig. 6. Changes of immersion potential for the alloy in 5% NaCl solution as a function of immersion time.

Fig. 6に浸漬時間に対する試料の浸漬電位変化を示した⁶⁾。Fig. 7には原板及び浸漬電位、-984, -888, -810, -707, -600 mVを示した試料の深さ方向元素分布図を示した。-984 mVを示した試料はほとんど原板に近く腐食は進んでいない。-888 mV材では表層にO, Clが存在しており、かなり腐食が進行したことを示している。-810 mV材は-888 mV材とほとんど変わらない。-707 mV材ではCl濃度が高くなり、-600 mV材では-707 mV材に比してNiが出現するスパッター時間が長くなつている。このことは表層の腐食層が厚いことを示している。
