(223) オーステナイト系ステンレス鋼の連铸鑄片の表面性状改善

日本鋼管(株) 京浜製鉄所 半明正之 栗林章雄 田中 久 ○徳重昇司 都留信朗
中央研究所 菅原功夫

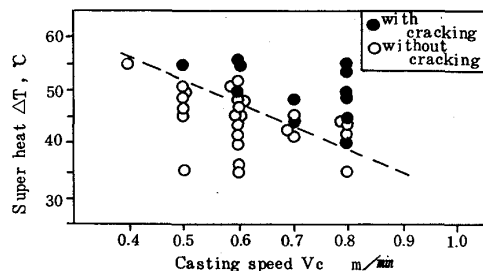
Fig. 1 Effect of casting conditions on solidification cracking.

(1) コーナー近傍凝固割れ; オーステナイト系特有のスラブコーナー部から30~50mm入った長辺面の凹み部に発生する長さ1~10mm程度の割れは、Fig. 1に示すように、溶鋼過熱度、鑄造速度が共に大きい程発生率が大きくなる。また、側面に発生するO.S.マークに沿った横割れは、鑄造初期のボトム域に発生しやすい。これらの割れは、Fig. 2に示すように短辺モールドの強テーパ化により減少する傾向にあることが確認された。

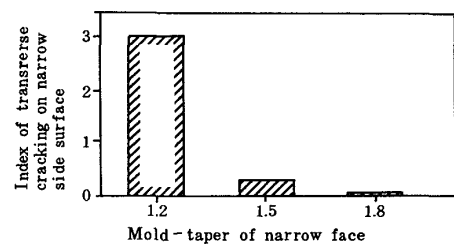
Fig. 2 Relation between index of transverse cracking on narrow side surface and mold-taper of narrow face.

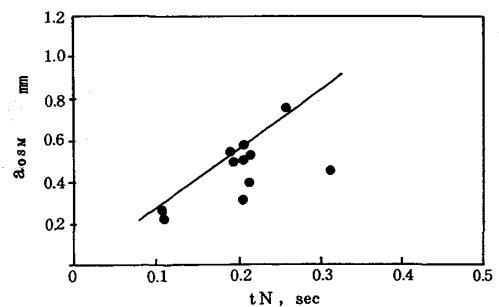
Fig. 3 Relation between negative stripping time and depth of oscillation mark

(2) O.S.マーク深さの低減; O.S.サイクル数を64~255cpmの間で変更させて、ネガティブストリップ時間を変えて鑄造し、O.S.マーク深さ及び表層下の偏析状況を調査した。その結果を、Fig. 3に示す。また、それぞれの鑄片を無手入れで熱間圧延し、酸洗後の表面性状を調査したが、T_N化¹⁾は、O.S.マーク深さが低減し、さらに、鋼板表面に発生する偏析模様が消えることが確認された。
