## ステンレス鋼用取鍋への不定形耐火物の適用

Application of Monolithic Refractories to Teeming Ladle for Stainless Steel

川崎製鉄(株)千葉製鉄所 今飯田泰夫\*・西川 廣・金谷利雄

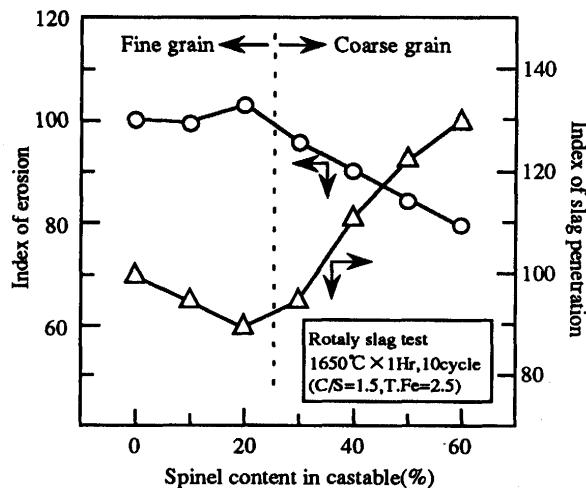
Fig. 1 に、アルミナ・スピネル流し込み材において、スピネル配合量を変化させた場合のステンレス鋼スラグを用いた侵食テスト結果を示す。

ここで、スピネル粒は配合量 30%までは微粉域(1mm未満)に配合したが、配合量 30%以上では粗粒域(1mm以上)でスピネル粒を使用した。この結果から次のことが判る。

- 1)スピネル粒を微粉で配合すれば、スラグ浸潤抑制効果がある。
- 2)スピネル粒を骨材で配合すれば、耐食性向上効果がある。

Fig. 1 Result of erosion test for alumina-spinel castable.

これらのことから実鍋の側壁において、スピネル配合粒度を変えたアルミナ・スピネル流し込み材を使用したこと、スピネル粒を微粉部に 20%配合した(すなわち、耐スラグ浸潤性を重視した)材料が従来のアルミナ・カーボンれんが<sup>2)</sup>に比べて、約 30%の耐用性向上効果を示し、工程使用に至った。<sup>1)</sup>

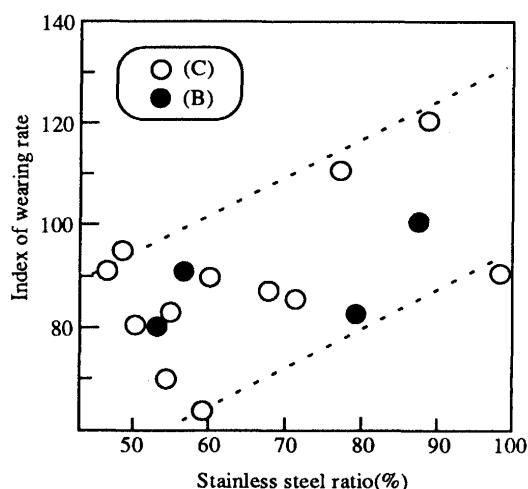
Fig. 2に、敷部で最も損耗の激しい湯当り部での損耗速度の比較を示す。アルミナ・スピネル流し込み材(B)はれんが(C)同等な損耗速度を示し、寿命も同等であった。

Fig. 2 Relation between stainless steel ratio and wear of bottom in ladle.

稼動中の観察においても、亀裂、剥離等は認められず、微粉部へのスピネル粒の配合効果が認められたものと推察する。また、敷修理時において、れんがの際に認められたような目地部からの内張り～永久張間への地金差しがなく、修理範囲が縮少できる効果を得た。

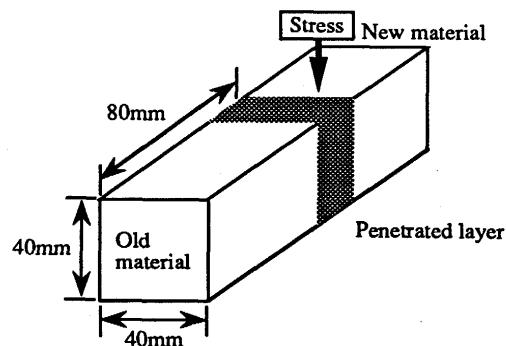
実鍋で使用した流し込み材を回収し切り出したピースに、スラグ浸潤層を介して新材を鋳込み、所定温度に焼成した後、サンプルの接着強度を測定した。その結果をFig. 3に示す。旧材と新材間はある程度強固に接着していることが判る。このことは、旧材に浸潤したスラグ成

分( $\text{CaO}$ ,  $\text{SiO}_2$ 等)が加熱により新材へ拡散することにより強度が発現したものと推察され、実鍋においてさらに受熱量が大きくなることを加味すれば、スラグ浸潤層を除去しない継ぎ足し施工方法は成立すると考えられる。

Fig.3 Result of adhesive strength test.

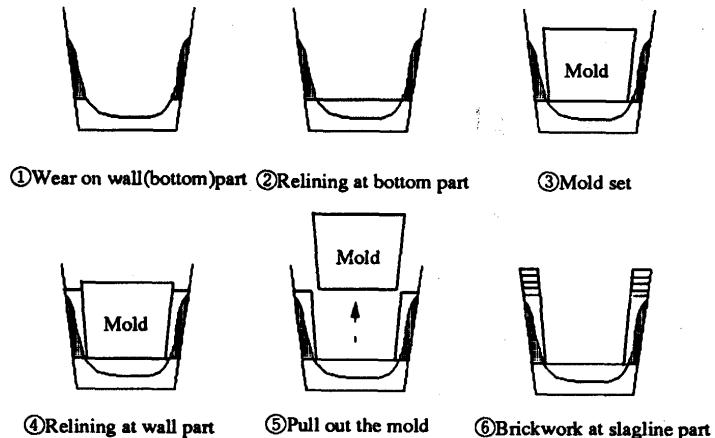
Fig. 4に継ぎ足し施工のフロー図を示す。すなわち、以下の手順で実施する。

- (1)修理落ちとなった取鍋を冷却後スラグライン部を解体する。
- (2)敷部では、湯当り部損耗部位の表層付着地金を除去した後、新材を流し込む。
- (3)壁部については、敷部流し込み材の硬化後、中子をセットし、新材を流し込む。
- (4)中子脱枠後、スラグライン部のれんが施工を行う。

Fig.4 Method of relining.

稼動中および小修理時の観察では、敷部は継ぎ足し後も湯当り部を中心とした損傷形態をとっており、稼動途中での継ぎ足し部の浮上等は生じなかった。側壁部においては、稼動中部分的な剥離による旧材の露出は認められるものの、軽微であった。

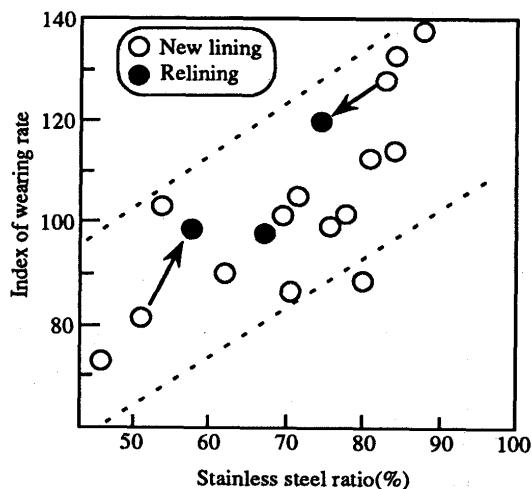
Fig. 5に側壁部での継ぎ足し施工前後の損耗速度の比較を示す。継ぎ足し後においても損耗速度はほとんど変化しておらず、寿命もほぼ同等であった。

Fig.5 Relation between stainless steel ratio and wear of wall in ladle.

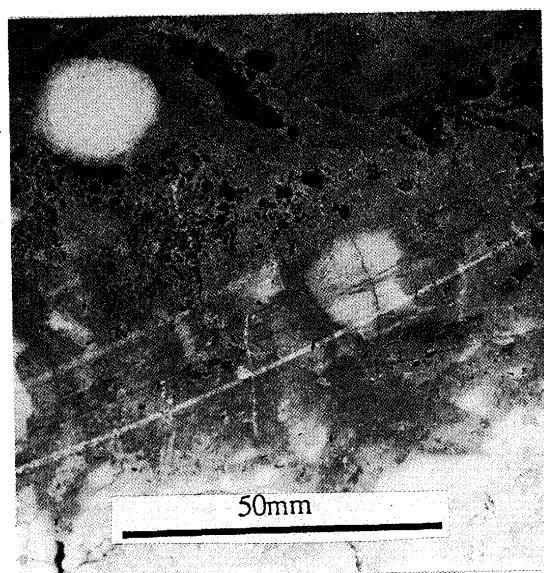
Fig. 6に側壁部より採取した継ぎ足し部境界を含んだ箇所の切断写真を示す。この写真より次のことが判る。

- (1)継ぎ足し境界部は一部空隙部もあるが、多孔組織を示す溶着層を介し、接着する。
- (2)新材層は、背面からの変質が認めらる。
- (3)旧材層の組織は健全であり、熱履歴による劣化は少ない。

New lining zone  
Adhesive zone  
Old lining zone

Fig.6 Cutting section of Alumina-spinel castable after use.

Table 2 に同サンプルの各層別のX線回折による同定鉱物の調査結果を示す。溶着層は、スピネル、コランダム以外にゲーレナイト( $\text{Ca}_2\text{Al}_2\text{SiO}_7$ )アノーサイト( $\text{Ca}_2\text{Al}_2\text{Si}_2\text{O}_8$ )が認められ、これらの低融点化合物は、新材層背面および旧材変質層にも認められた。以上のことから、旧材表層の低融点化合物が受熱により溶融してその溶融物が新材側へも浸潤し、新材、旧材双方のマトリックス部を溶着すると推察される。したがって、継ぎ足し後の使用において、剥離は軽微でありほぼ同等の寿命を示したと考えられる。
