極低炭素鋼の表面品質改善

Quality Improvement of Ultra Low Carbon Steel

NKK福山製鉄所

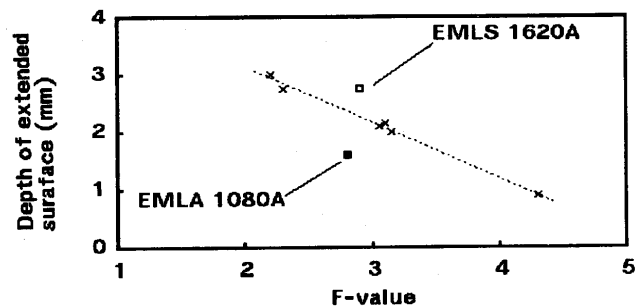
Fig.4 Effect of EMLA and EMLS on depth of extended surface

Fig. 4にF値と爪深さの関係を示す。なお図中における溶鋼吐出流を加速する方向での印加はEMLA (Electromagnetic Level Accelerator), 減速する方向の印加はEMLS (Electromagnetic Level Stabilizer)と呼ぶ。メニスカス部への熱供給の変化すなわちF値の上昇, 下降に伴い爪深さが変化していることがわかる⁵⁾。また同F値においてもEMLAの印加により爪深さが浅くなることわかる。この知見をもとにFig. 3に示した最適F値となるよう鋳型内電磁攪拌を適用している。以上の改善の結果モールドパウダー性欠陥の発生率は従来の約3割以下に低減された(Fig. 5)。

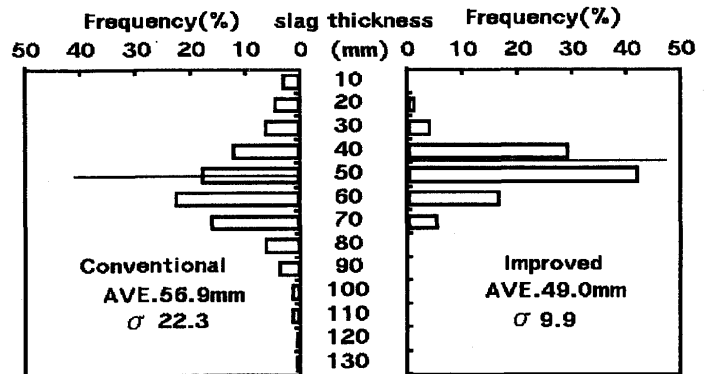
Fig.6 Reduction of ladle slag thickness by using PSS and BOF slag detector

また転炉スラグカットを圧空式転炉スラグストッパーとスラグ検知器の連動で実施することにより、取鍋内スラグ量が減少し(Fig. 6)、スラグ酸化度のばらつきも減少している。

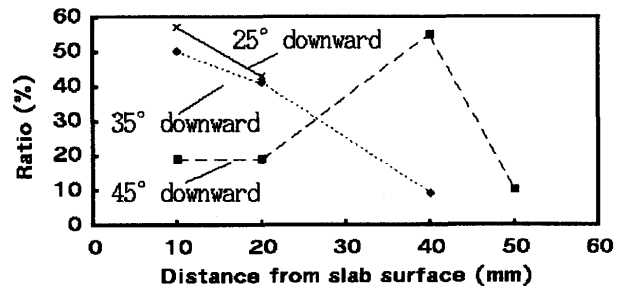
Fig7. Relation between SEN port angle and inclusion location

Fig. 7に浸漬ノズル角度とアルミナ系介在物捕捉位置との関係を示す。またFig. 8に浸漬ノズル角度と製品コイルでのアルミナ性表面欠陥発生指数の関係を示す。浸漬ノズル角度下向き25°で良好な結果が得られた。これは浸漬ノズルより吐出され鑄型短辺に沿って下降する溶鋼流が減少したことにより、アルミナ系介在物の侵入深さが浅くなるとともに鑄型短辺に沿って上昇する溶鋼流が増加し介在物の浮上促進が図られ、鑄片に捕捉される総アルミナ量が減少した結果と考えられる⁷⁾。従来は鑄造幅および鑄造速度に応じ、浸漬ノズル角度は下向き25~45°を使用していたが、現在は介在物浮上に有利な下向き25°を全鑄造条件において採用している。
