6.5.3 腐食機構と評価法

(1) 自動車車体用表面処理鋼板の腐食

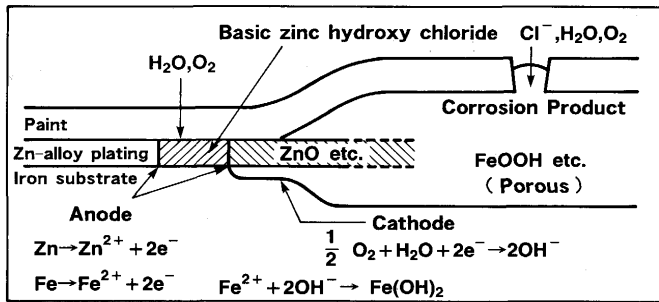
Fig. 6.25. Under-film corrosion mechanism of zinc-alloy plated steel sheets for autobody. (K. Hayashi: *Tetsu-to-Hagané*, 76 (1990), p. 1317)

これまで車体に使用されている各種 Zn 系めっき鋼板に共通する大気中での腐食機構を Fig. 6.25 に示す。腐食は塗膜キズ(欠陥)部から開始し、塗膜下を這うように進行する。この時、腐食先端ではまず地鉄に先行してめっきが腐食する。めっきは腐食初期に $\text{ZnCl}_2 \cdot 4\text{Zn}(\text{OH})_2$ (塩基性塩化亜鉛) を形成し、最終的に ZnO , $\text{Zn}(\text{OH})_2$ へと変化する。 $\text{ZnCl}_2 \cdot 4\text{Zn}(\text{OH})_2$ の形成に遅れて地鉄が腐食し始める。地鉄は腐食初期に $\text{Fe}(\text{OH})_2$ を生成し、最終的にポーラスな Fe_3O_4 , FeOOH へと変化する。

ここで、めっきの腐食初期においてめっき腐食先端がアノードとなり、めっき中から主として Zn がアノード溶解し $\text{ZnCl}_2 \cdot 4\text{Zn}(\text{OH})_2$ の形成が起こる。また、腐食先端近傍でのカソード反応は酸素還元反応であり、この全反応は次の式で表せる。

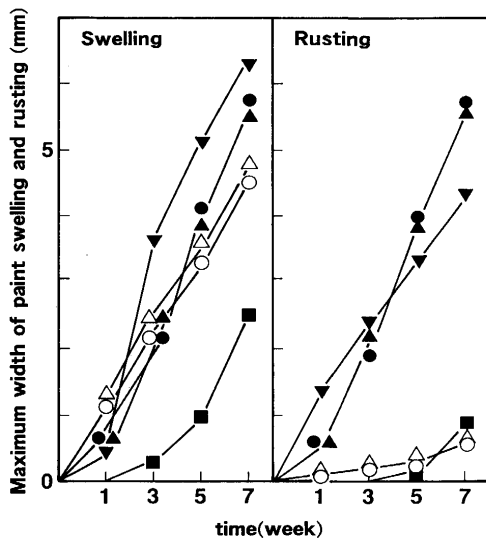
Fig. 6.27. Swelling of paint films and occurrence of rust on the edge in CCT. Sheets for GI: ○, PCM-A; △, PCM-B. Sheets for GA: ●, PCM-A; ▲, PCM-B; ■, P1; ▼, P2. PCM: Precoated steel sheets. (H. Kanai: *Bosei Kanri*, 36 (1992), No. 6, p. 1)

家電用としてはめっき鋼板を加工後にポストコートしたものとプレコート鋼板が主体である。特に、プレコート鋼板の耐食性は加工部、切断端面部での錆、塗膜膨れの発生程度により評価される。端面部の CCT を用いた評価の一例を Fig. 6.27 に示す。これまで、これらの腐食は塩水噴霧試験 (SST)
