鋼線の引抜きにおける横割れ表面疵の成長・消滅解析

Growth and Disappearance of Transversal Cracks on Stainless Steel Wire in Wire Drawing

Synopsis : The surface crack is fatal for the spring which high fatigue characteristic is required. The surface crack of drawn wire has big influence on the quality of product. As a cause of a surface crack, rolling of a wire rod and the poor handling at the time of conveyance are cited. The authors carried out multi-pass drawing of the stainless steel wire with artificial transversal crack, and have investigated growth and disappearance of crack from both sides of experiment and FEM. If drawing of the wire rod with a surface crack is repeated, it will become the check mark which the width of a concave crack spreads. Furthermore, if drawing is repeated, it will become long and slender in the direction of an axis by stress, and will become quite small. However, the crack of the direction of an axis remained and it was shown clearly that quality is affected. Moreover, the influence which the surface treatment of peeling has on a wire was also considered.

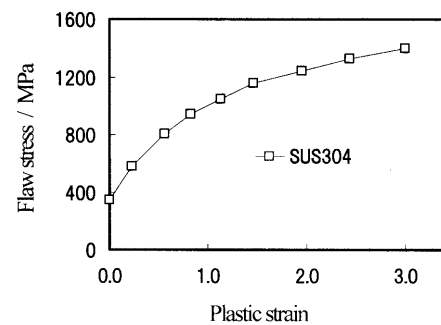
Fig. 4. Work hardening diagram of tested stainless steel wire.

解析は市販の3次元FEMコードを使用し、(a)引抜きによる横割れ疵の成長・消滅挙動解析、(b)疵を除去した線材の引抜きによる疵回復について検討した。Fig. 3 に横割れ疵の形状と疵を除去した線材の引抜きモデル、Table 2 に解析に用いた材料定数、Fig. 4 に加工硬化曲線をそれぞれ示す。

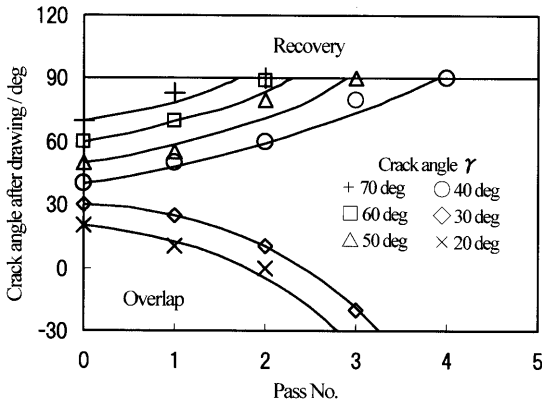
Fig. 11. Criteria for recovery of surface crack by drawing with various crack angle and number of repeated drawing ($h/D_0=0.01$).

疵角度 γ を変化させ、引抜きによって疵が回復するかどうかFEM解析により調べた結果をFig.11に示す。縦軸の 90° は疵部が回復したことを示す。この図より初期の疵角度 γ が大きいくほど、引抜き回数が少なくても、疵部は回復しやすいことがわかる。逆に疵の角度 γ が小さいと、引抜

きを繰り返していくうちに、疵部の側面から倒れこみが起き重なり欠陥へと成長していく。操業でよく使われる $R/P=20\%$ の場合、疵の回復と倒れ込み欠陥発生の境界は疵角度 $\gamma=30\sim 40^\circ$ にあることがFEM解析からわかった。このため、FEM解析の妥当性を確認するため、同様なV形疵(疵角度 $\gamma=40^\circ$)を線材表面に与え引抜き実験を行った。実験とFEM解析を比較した結果をFig.12に示す。解析では4パスで完全に回復したが、実験では多少疵が残留した。しかし、FEM解析と実験の結果から、引抜きを繰り返した時のV形疵の回復傾向は、双方ともよく一致する結果が得られた。

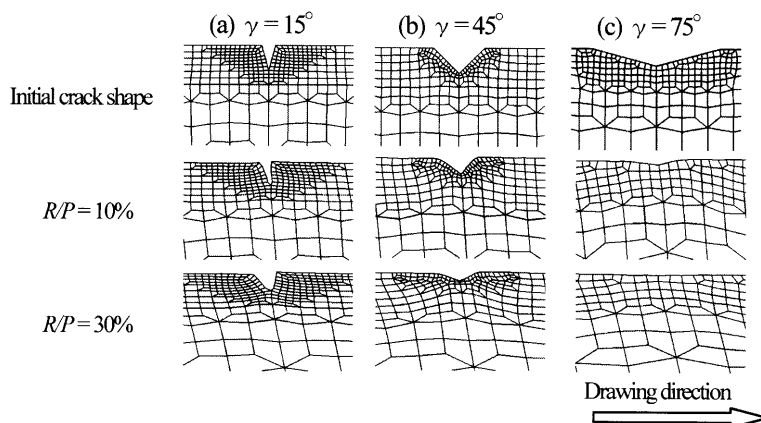
Fig. 13. Change of the crack shape with various R/P often drawing ($h/D_0=0.01$).

引抜き加工条件が疵成長に与える影響を確認するため、 $\alpha=6, 13^\circ$ 、 $R/P=10, 20, 30\%$ 、V形疵角度 $\gamma=15\sim 75^\circ$ と変化させ解析を行った。Fig.13に $\alpha=6^\circ$ 、 $R/P=10, 30\%$ の引抜き条件で行ったFEM解析結果を示す。疵角度が小さい $\gamma=15^\circ$ の場合、 $R/P=10\%$ と小さい方が疵部への倒れ込みが大きくかつ疵底部の盛り上がりは小さい。 $R/P=30\%$ と大きくした場合、引抜き後に疵角度 γ が開き、疵底部の回復が著しいことがわかる。一方開き角が大きい $\gamma=75^\circ$ は、 R/P が小さい 10% であっても、疵の開き角 γ が大きいので引抜きによって疵は回復傾向にある。 R/P が大きい 30% の条件では1パスのみで回復していることもわかる。
