(223) ステンレス鋼溶接部の時効及びクリープ中の組織変化

神戸製鋼所 中央研究所 ○太田 走雄 山本 俊二
藤沢工場 豊村 好彦 星津 博

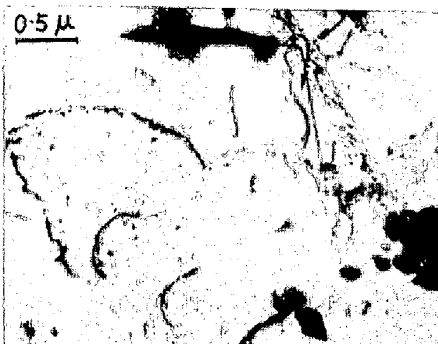
図1 18-8Mo鋼溶着金属, 650°C, 3000h 加熱

18-8Mo溶着金属では母材と相の境界付近にM₂₃C₆の析出が集中し、粒内では、母材、熱影響部と比べて析出物の間隔が非常に大きい(写真1)。一方、18-8Ti溶接部の18-8Nb溶着金属ではNbCが粒内の粒内に細かく析出し、析出物間隔も小さく、粗大化も遅い。18-8Mo, 18-8Ti溶接部とも熱影響部には溶接部に顕著なsubboundaryが形成され、時効、クリープ中にsubboundaryに析出物がたまると(写真1)。時効、クリープ中の硬度変化、クリープ破断箇所は上記の析出物の分布状態と関係があるものと考えられる。

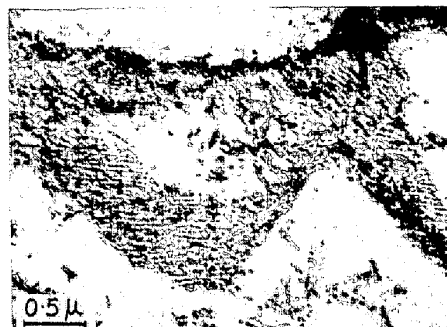
写真1 18-8Ti鋼熱影響部, 650°C, 11%/1000h クリープ
