(607) 石炭ガス化炉における金属材料の曝露実験

金枝技研 ○板垣孟彦 山崎道夫 渡辺亨
新井隆 小池喜三郎 小林敏治

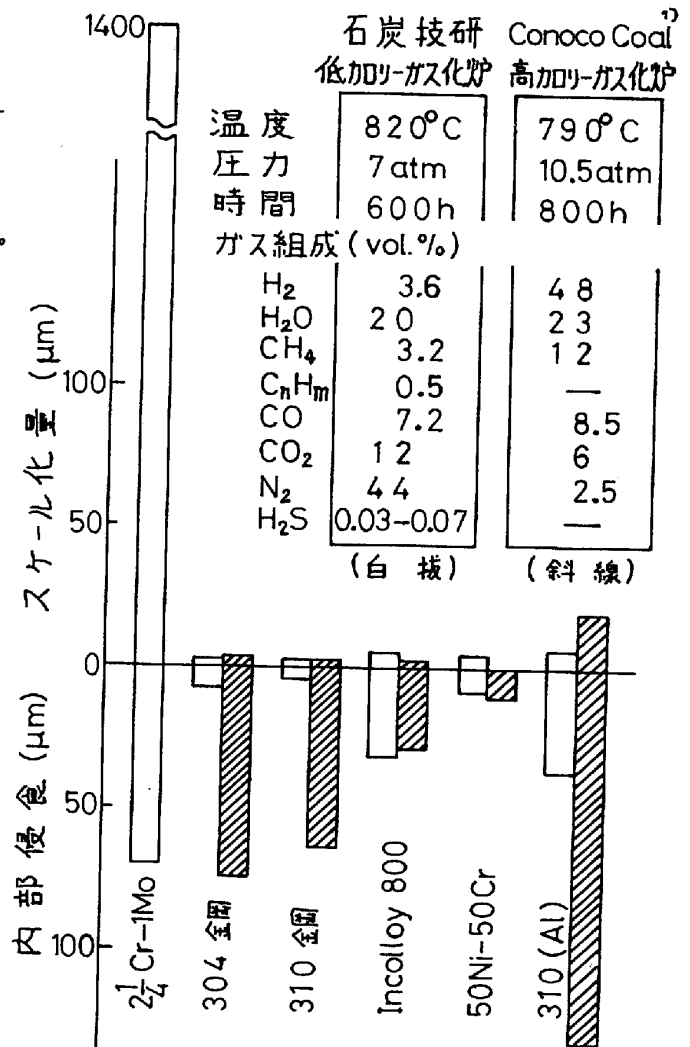
1. 高カロリー-ガス化装置を用いた類似の実験が米国で行われている。両者の曝露条件ならびに共通する材料についての腐食量を比較対照して図に示す。曝露条件の差を考慮すると二つの結果はよく一致しているといえる。
